泊発電所1号機 非常用ディーゼル発電機起動不能の原因と対策についての説明図(1/2)

泊発電所1号機 非常用ディーゼル発電機起動不能の原因と対策についての説明図(2/2)

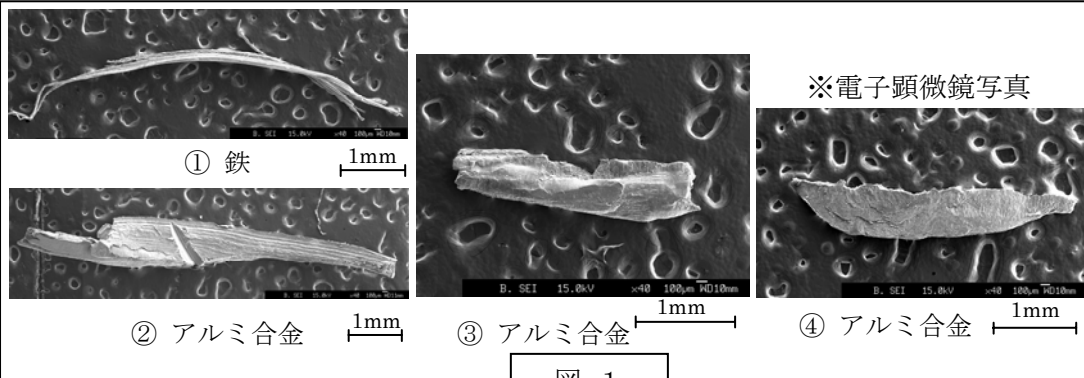
調速装置をメーカーの工場に持込み調査を行った結果、以下が判明。

- ・金属の異物が認められ、成分分析の結果、鉄およびアルミ合金と判明。(図1)
- ・油面計の接続ネジ部に損傷が確認された。(図2)

⇒ 異物(金属片)は、油面計ネジ部のものと推定。

- 対策**
- 1 A、1 B-非常用ディーゼル発電機とも、調速装置を工場で分解点検し、異物を除去した。
 - 1 A-非常用ディーゼル発電機の調速装置については、パイロットバルブプランジャおよび油面計を交換した。
 - 1 B-非常用ディーゼル発電機の調速装置については、油面計を交換した。
- なお、再発防止対策として以下の事項を実施する。
- ・ 調速装置等の継手部の現地脱着作業の取りやめ
 - ・ 調速装置ネジ部のシール方法の改善
 - ・ 異物混入防止対策の改善

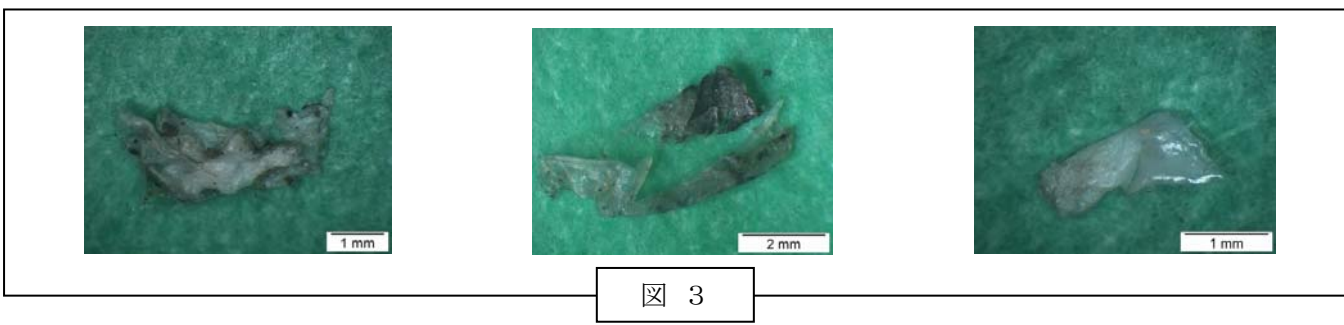
- ・調速装置内部にシールテープと思われる異物の混入が確認された。(図3)

⇒ 成分分析を行った結果、異物はシールテープであることを確認。
