泊発電所2号機 定期検査状況について (蒸気発生器1次冷却材入口管台溶接部での傷の確認)

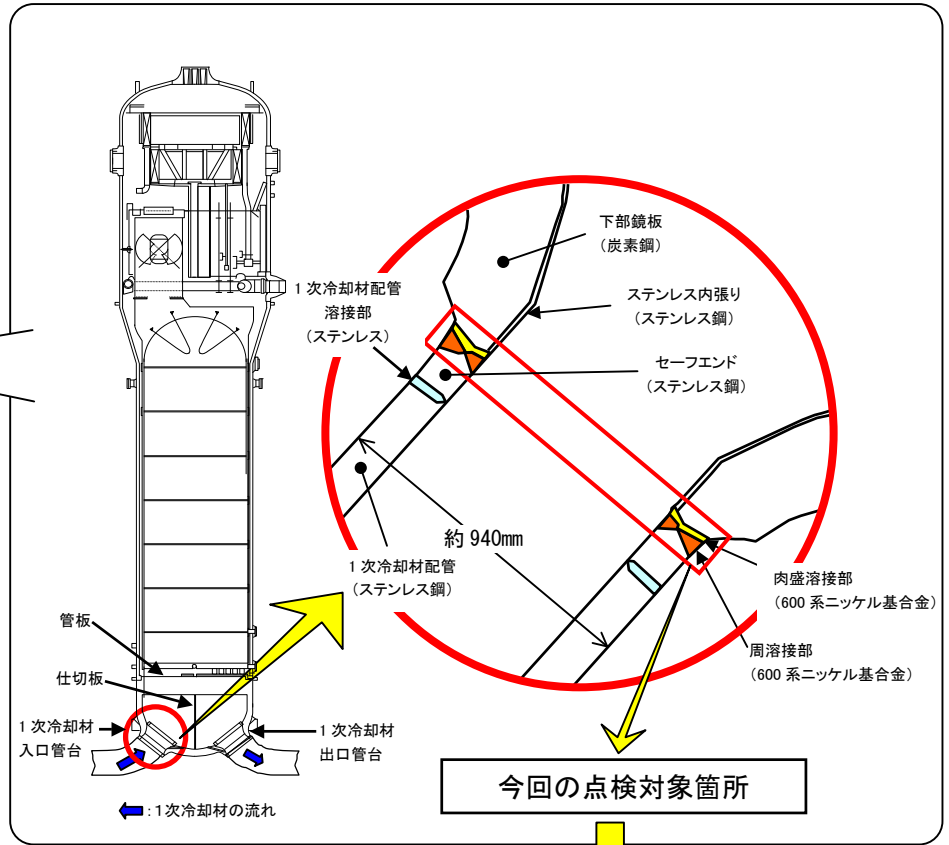
発生箇所

今回の点検対象箇所

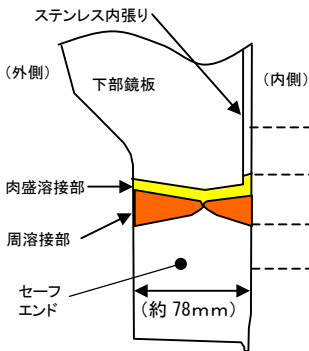
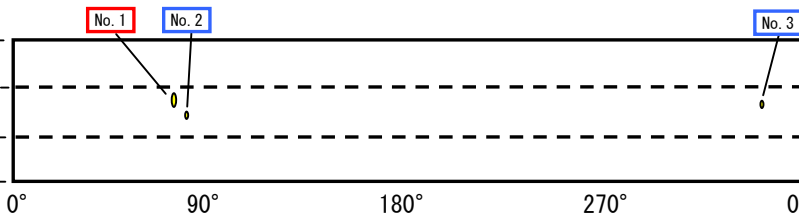
A-蒸気発生器 点検状況

(工事計画認可申請書記載値: 75mm)

(最大長さ)
No. 1: 約13mm ※
(最大深さ)
No. 1: 約7mm

※: 複数の近接したECT信号指示を連続したものとして評価した値。

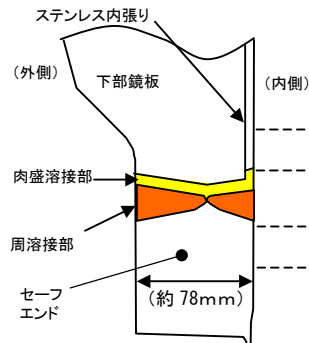
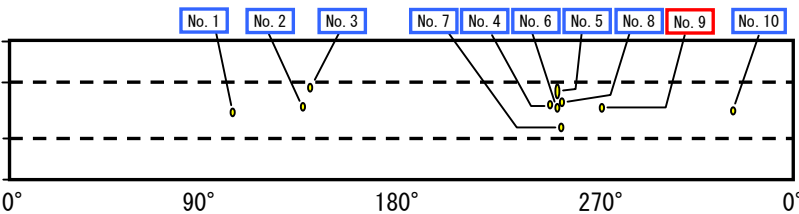
B-蒸気発生器 点検状況

(工事計画認可申請書記載値: 75mm)

(最大長さ)
No. 5: 約10mm ※
(最大深さ)
No. 9: 約5mm

※: 複数の近接したECT信号指示を連続したものとして評価した値。
