原因対策図 (1 / 2)

推定原因(1/2)

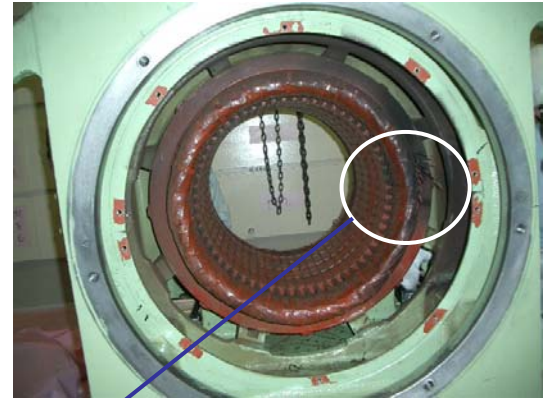
写真1. 負荷側コイルエンド

損傷箇所

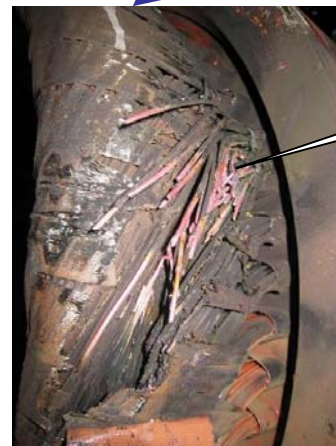
最大約5mm×約1mm  
(質量約5.9mg)

機内残留物において最大の金属小片

写真2. コイル損傷箇所詳細

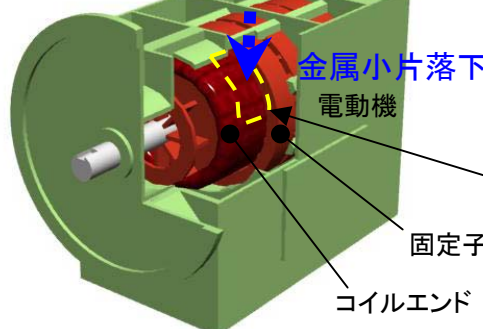
(2) 金属小片落下・滞留

電動機点検に伴うクレーン移動、停止時、空気冷却器が揺れる方向

金属小片落下

空気冷却器取外時に、負荷側コイルエンドが露出する箇所

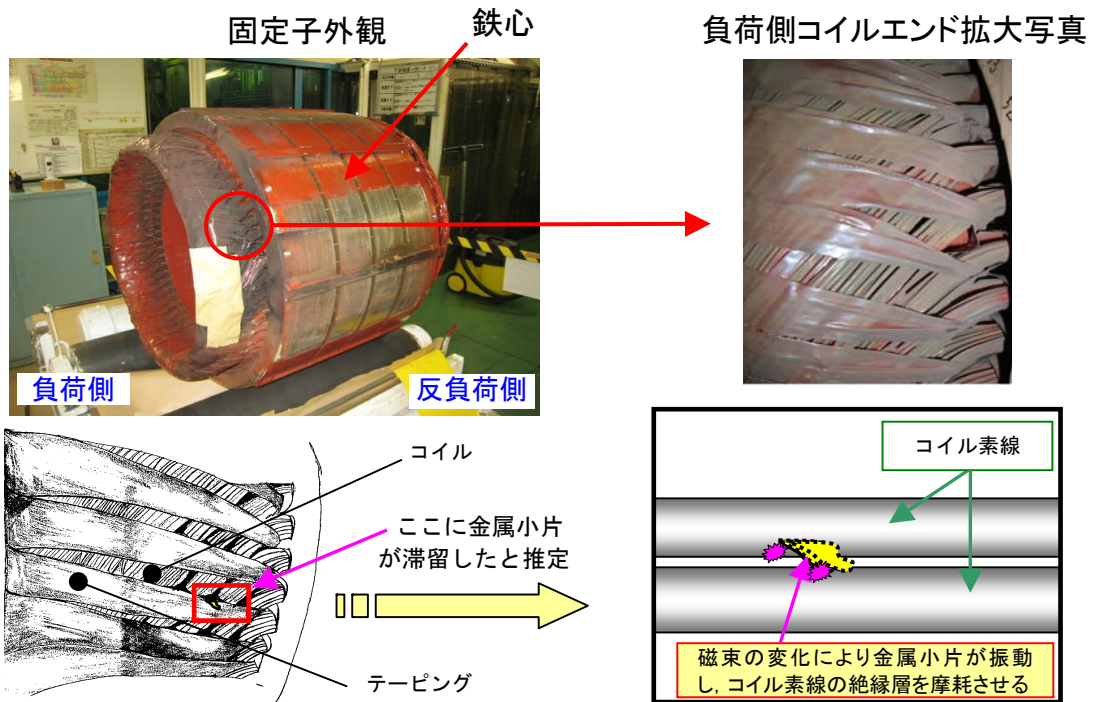
#### (3) 金属小片振動および絶縁層摩耗

- ・当該電動機点検時、ばね座金を使用しているボルトを緩めることで座面から切削された金属小片が発生。
- ・金属小片は、空気冷却器取外作業時に上部から落下して、負荷側コイルエンドに滞留。
- ・電動機運転中の磁界の変化に伴い、金属小片が振動し、コイル素線の絶縁層を摩耗。

この結果、コイルが短絡し、短絡電流により過電流リレー動作、当該電動機の自動停止に至った。
