## 「泊発電所 耐震安全性評価結果報告書」における 入力データの再点検結果および誤りの再発防止対策について（概要）

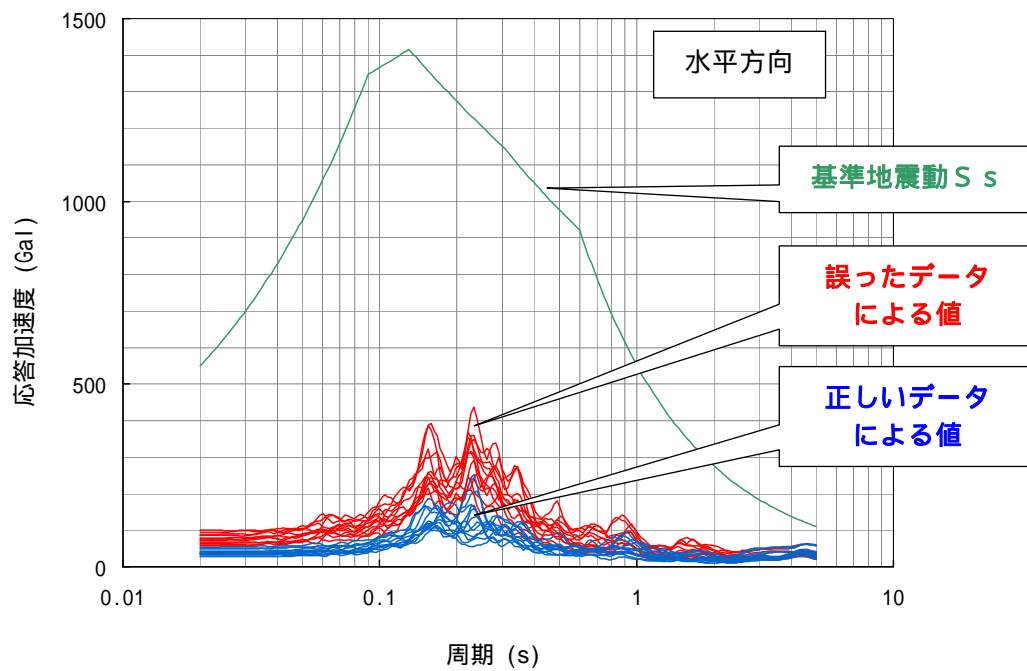
図 - 1 基準地震動 S s および「F<sub>B</sub> - 2 断層による地震」の応答スペクトル図

「 $F_B - 2$  断層による地震」の断層モデル評価による応答スペクトルは、誤った入力データで求めた応答スペクトルを概ね下回っており、基準地震動  $S_s$  の応答スペクトルを下回ることから、基準地震動  $S_s$  に変更がないことを確認した。（図 - 1 参照）
