音別発電所 2号機 概要図

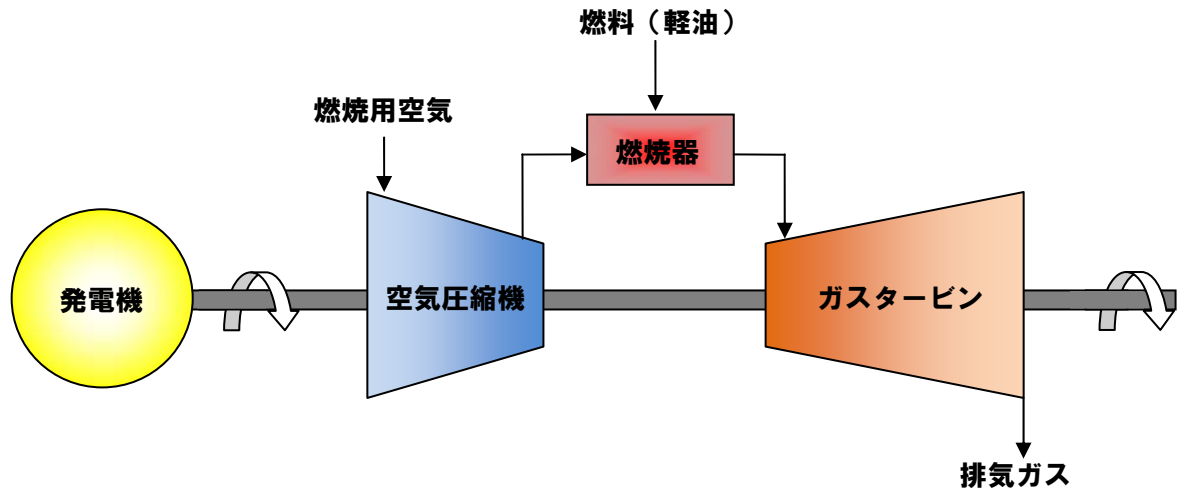
※原因箇所については、現在特定できておりません。今後の点検により確認いたします。
