奈井江発電所 2号機の概要図

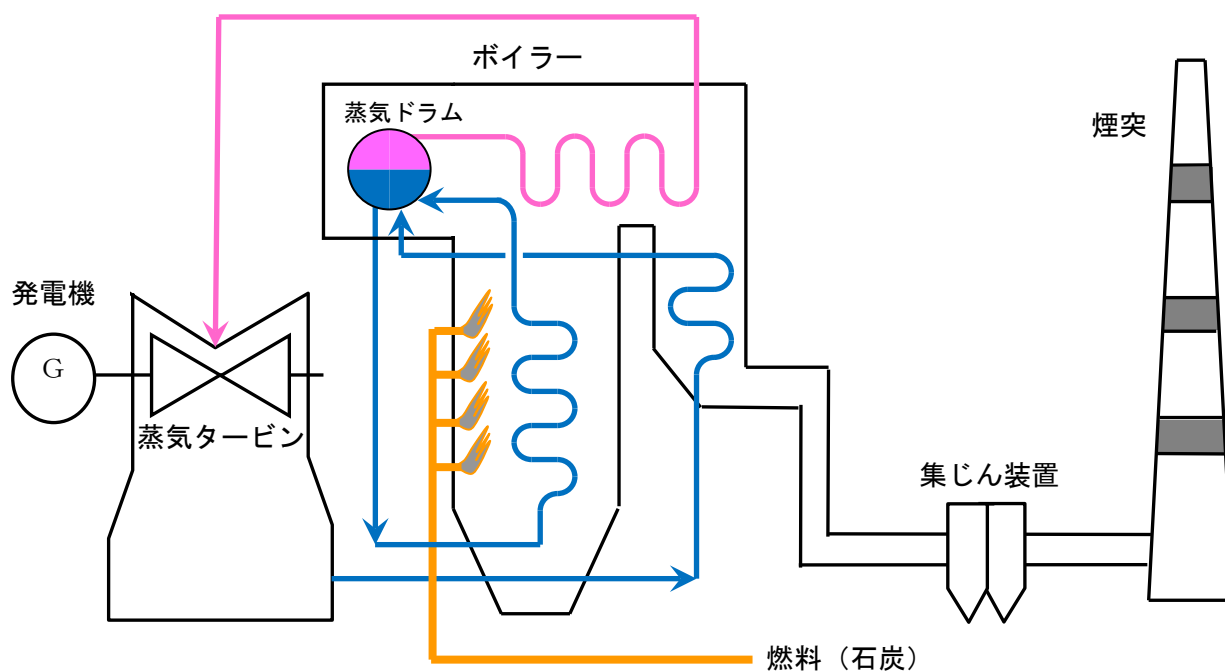
※蒸気漏洩箇所については、現時点で特定できておりませんので、ボイラー内部の点検により確認いたします。
