伊達発電所 2号機の概要図

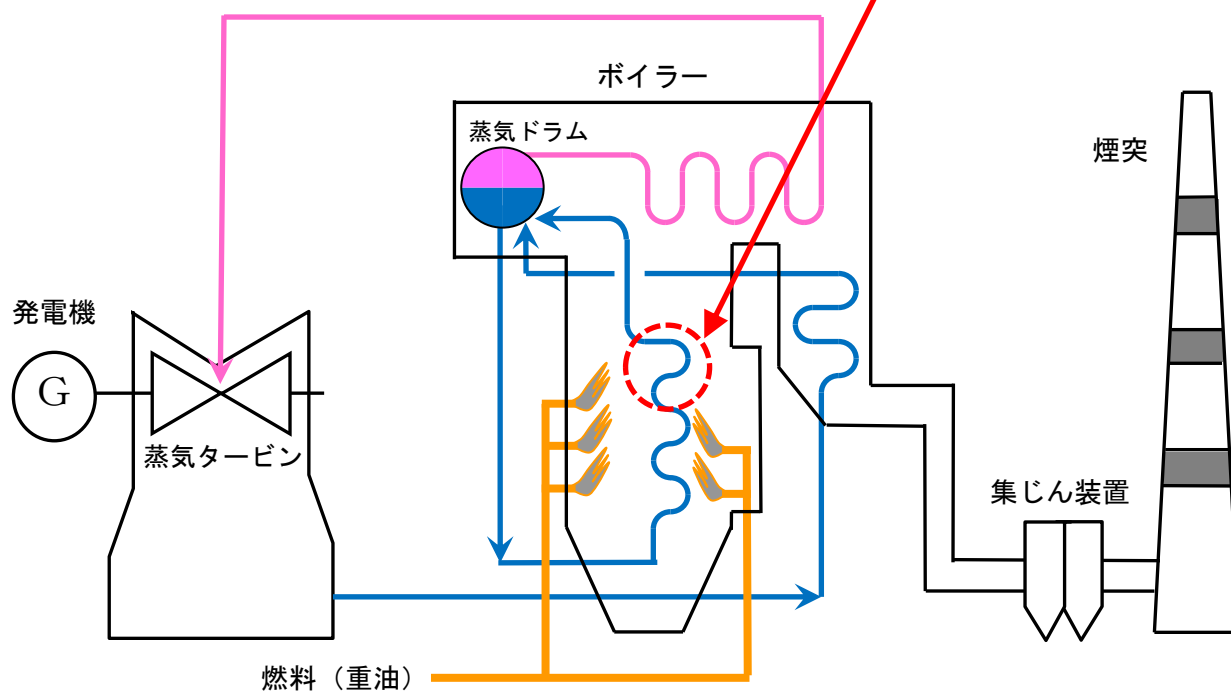
< 損傷状況 (ボイラー左側の蒸発管) >
