泊発電所1, 2号機に対する現地調査について

平成24年8月8日
原子力安全・保安院
(独) 原子力安全基盤機構

現地調査結果

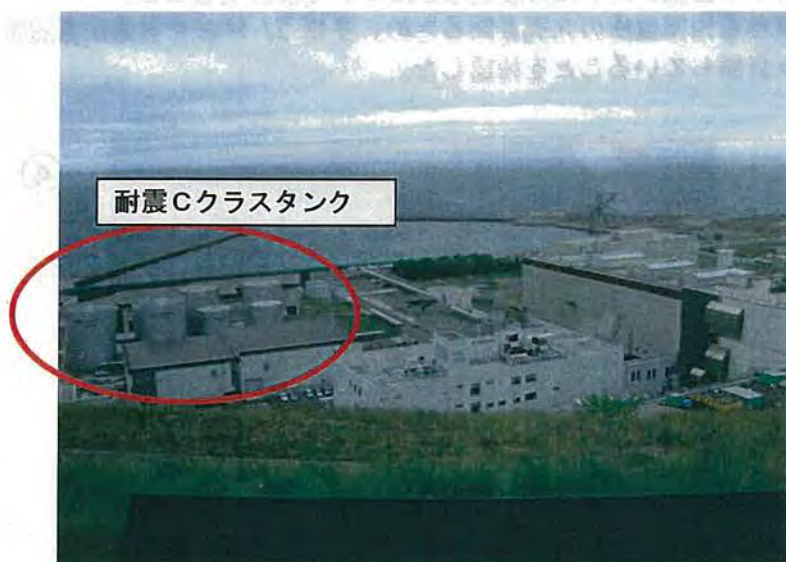
耐震Cクラスのタンク(写真1-6)について、地震により損傷することでアクセスルート、防護措置にどのような影響を及ぼすかという観点から、タンクとその周りの設備における配置について確認した。事業者に対し、地震により耐震Cクラスのタンクが損傷することで、緊急安全対策設備等に波及的影響を及ぼさないかを検討するように指示した。

写真1-6 耐震Cクラスのタンク設置状況

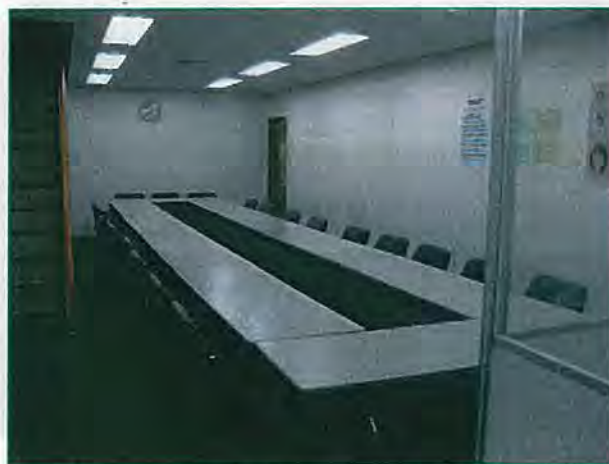
事故時における指揮の拠点となる緊急時対策所の成立性について調査した。緊急時対策所は管理事務所の地下2階にあるが、地震・津波及びその重畳時において使用できない可能性が否定できないことから、1,2号機中央制御室運転員控室を代替の緊急時対策所としており、本現地調査ではその代替の緊急時対策所について調査した。代替緊急時対策所は、クリフエッジ地震動に対して耐性を有する原子炉補助建屋に設置され、クリフエッジ津波高さよりも高いレベル（EL. 17.3m 及び EL. 20.75m）に設置されており、地震・津波に対して耐性を有していると考えられる。また、事故時の対応に必要な通信設備、照明設備、非常用電源設備（小型発電機）及び食料・飲料水が確保されており基本的な機能が代替緊急時対策所に備わっていることを確認した。しかしながら、更なる指揮機能・情報共有機能の充実を図るために以下の指摘を行った。

- ・ 代替緊急時対策所については、1, 2号機中央制御室横のスペース（1階部分（約 50m²）及び階段で接続された2階部分（約 16m²））において指揮を執る22名が活動できるとしているが、その対応をより確実にするため、スペース拡張を含めた強化を行うこと。
- ・ 職員等の負傷或いは指揮の妨げにならぬように地震等で資機材を収納する棚等の固定、火災対策のための消火機の設置等を行うこと。
- ・ 通信設備として電話会議システム等が配備されているが、通信設備の更なる充実のためTV会議システムの設置などについて検討すること。

写真 1-6 代替緊急時対策所

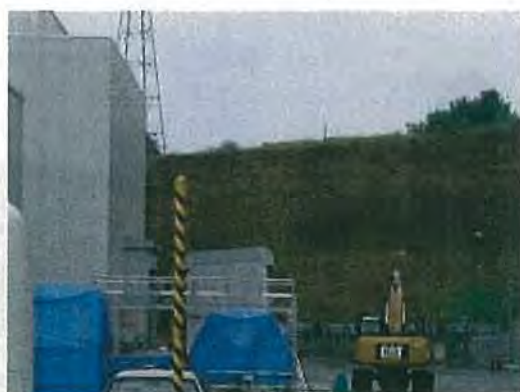
送水ポンプ車、ホース延長車、回収車、タンクローリー等の走行ルートの耐震性については、ルート周辺斜面の地震による被害評価を、斜面勾配や風化層の厚さ、これまでの維持管理状況を踏まえてレベル分類が行われていることを確認した。

その被害評価に基づいて、ホイールローダーやバックホウによる復旧計画が作られていることや、斜面が定期的に点検されその結果が維持管理計画に反映されるしくみになっていること、さらにアクセスルートが多重化されていることを確認した。（写真 1-7）

写真 1-7 斜面状況（レベル 0 評価箇所）

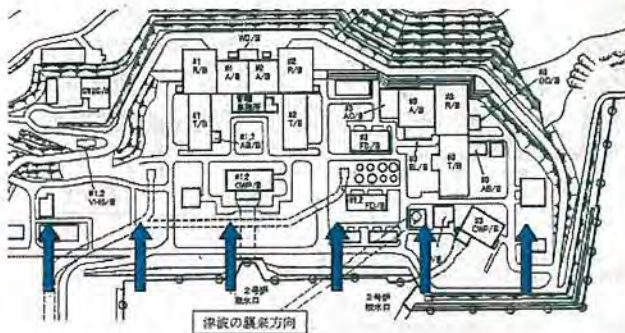
敷地内の主要浸水経路（1号機及び2号機の外側）を考慮した敷地内の地形、漂流物による二次的な影響の可能性については、1号機及び2号機の原子炉建屋、原子炉補助建屋の外側は、その大部分がタービン建屋、循環水ポンプ建屋及び事務棟と隣接設置されているため、津波の衝撃を直接受ける範囲は限られることを確認した。（写真 2-1、写真 2-2）原子炉施設建屋の背面は、屋外給水タンク等が設置されている EL. 31.0m 盤になっていることを確認した。

写真 2-1 泊発電所の津波の襲来方向

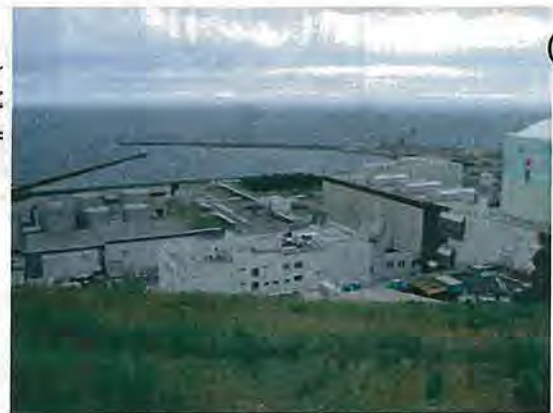
また、漂流物による二次的な影響として、発電所内敷地（EL. 10.0m）における車両、コンテナ（プレハブ）等が多いため、対策を検討するよう指摘した。

写真 2-2 泊発電所の高台からの眺望

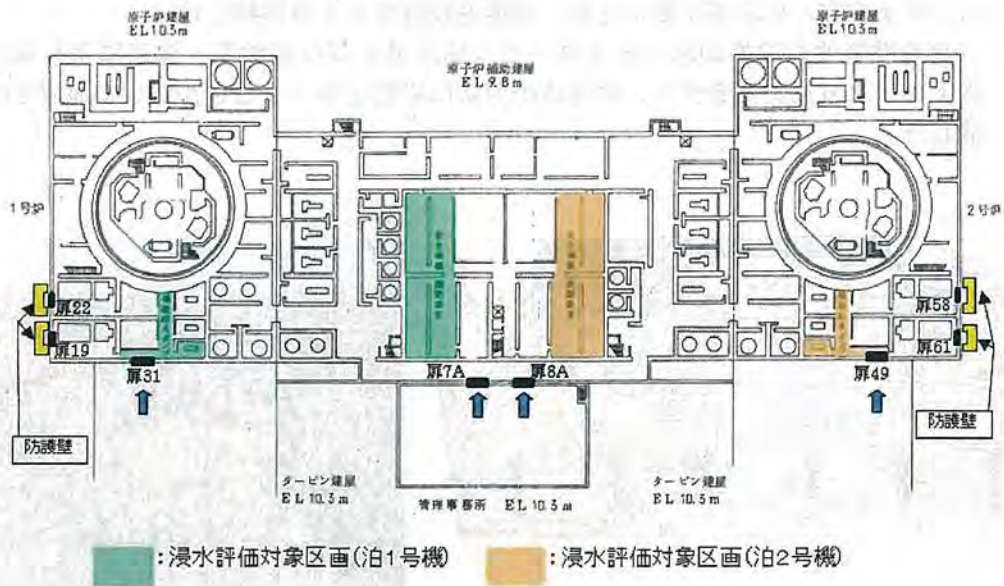
図2-1 浸水経路と浸水評価対象区画（扉）

津波の波力による建屋外部扉の破損を防止するために、建屋外部扉の外側に津波波力に抵抗するための防護壁が鋼材で組まれていることを確認した。（図2-1、写真2-3）

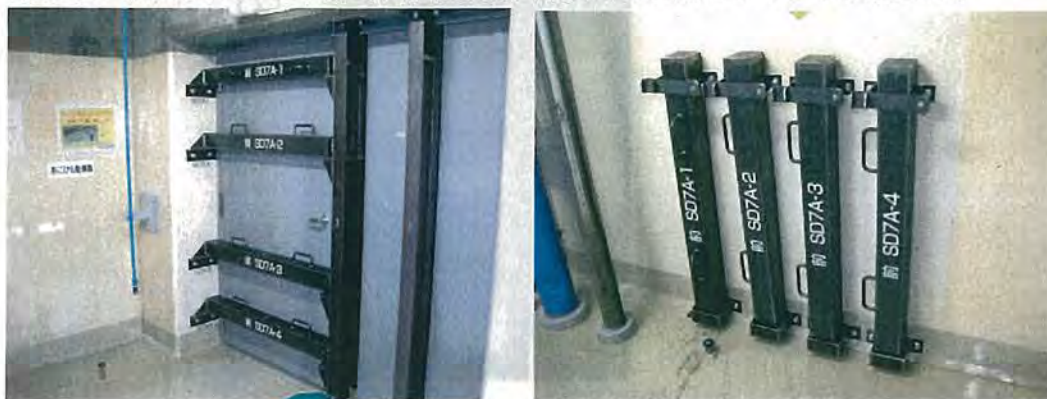
想定された津波の浸水経路上の建屋内部扉について、津波による扉の破損及び浸水防止のための門(かんぬき)が扉付近に配備されていることを確認した。緊急時においては職員等により門を速やかに設置することとしており、事業者が想定した時間内に設置可能であることを現地での模擬訓練により確認した。

ただし、門設置作業について、確実に行われるよう整備された手順書等に従った訓練等が徹底されるとともに、より確実性を高める対策とするよう指摘した。

写真 2-4 建屋内部扉の浸水対策

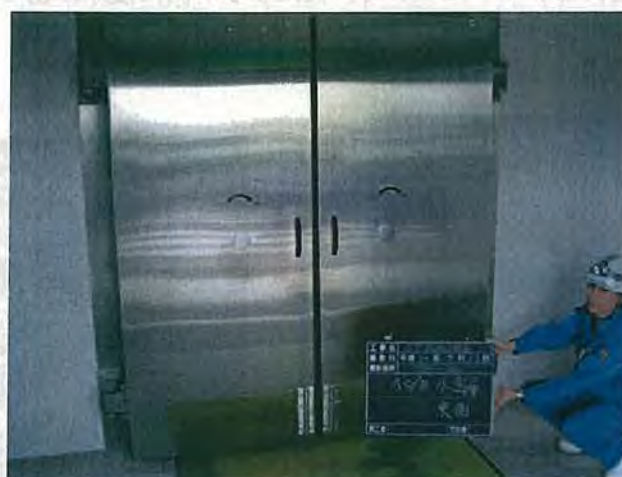
管理事務所に設置された水密扉の閉鎖が速やかに実施可能であることを現地での模擬訓練により確認した。なお、水密扉を閉止する作業員の詰所において、執務室内の書棚等の転倒防止が適正に行われていないため、適切に措置を講じるよう指摘した。

写真 2-5 管理事務所の水密扉

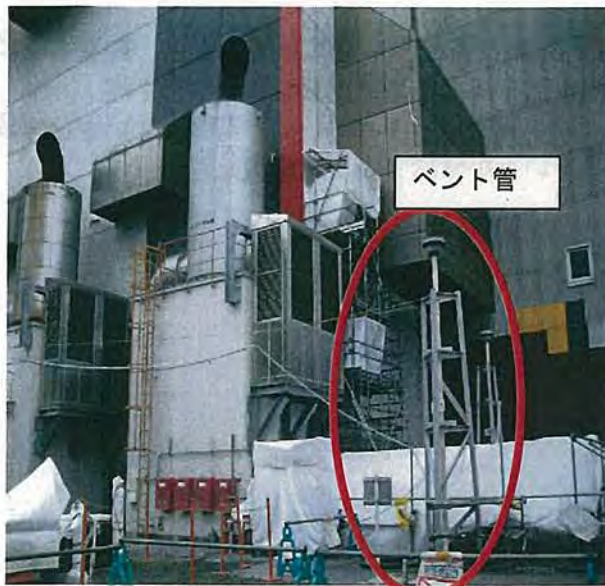
地下に埋設された貯油槽に繋がるベント管は、津波の波力や津波による漂流物により破損し、ベント管の破損部から海水が浸入して貯油槽内の軽油が外部へ流出する可能性が否定できないことを確認した。(写真 2-10)ただし事業者は、ベント管が破損して海水が流入した場合においても貯油槽内の軽油の流出量はわずかであり、ベント管が破損して軽油が流出したとしても事故時の対策に影響しないとしているものの、更なる信頼性向上の観点から、地上部のベント管の位置を建屋外壁付近に変更してベント管を建屋外壁に固定し、さらに漂流物からの防護壁を設置する工事を平成 24 年 9 月頃までに完了させる予定であることを確認した。なお、3号機の DG 燃料油貯油槽のベント管に対して既に着工されており、現地では、その 3号機に対する工事状況を確認した。(写真 2-10、2-11)

写真 2-10 DG燃料油貯油槽のベント管（1号機）

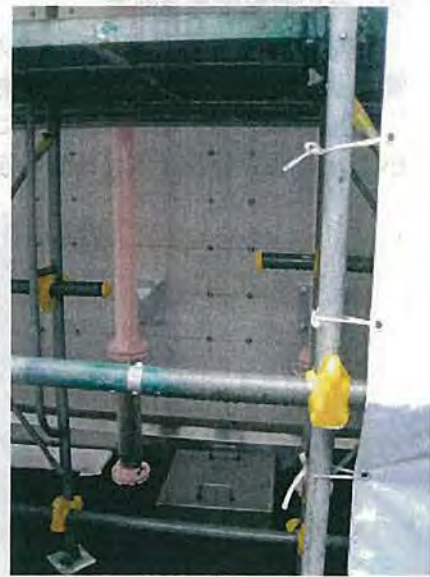
写真 2-11 ベント管（3号機）

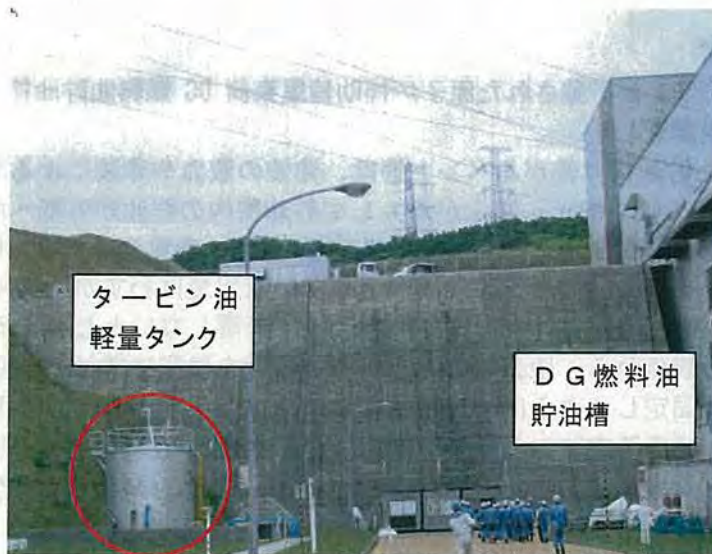
また、貯油槽の近傍に、タービン油計量タンクがあるため、地震、津波により損壊し、漂流することで、油漏えいにより火災による影響を確認するよう指摘した。(写真 2-12)

写真 2-12 タービン油軽量タンクとDG燃料油貯油槽

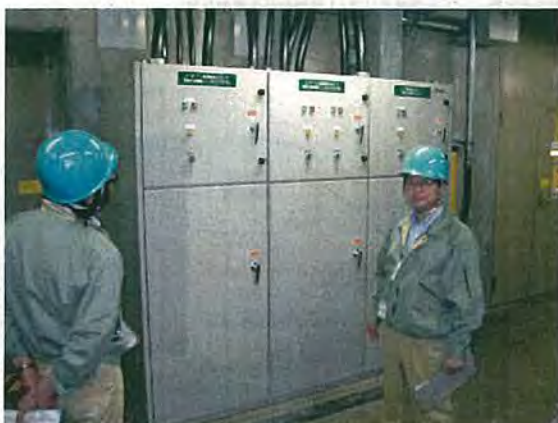
タービン動補助給水ポンプ起動盤については、原子炉建屋の EL. 10.3m に設置されており、タービン建屋から原子炉建屋に繋がる扉から同ポンプ起動盤が設置される同ポンプ室前エリアが浸水するとしているものの、評価浸水高さは機能喪失する浸水高さ（写真 2-13, 2-14）を下回ることを確認した。

写真 2-13 T/D-AFWP 室前の T/D-AFWP 起動盤

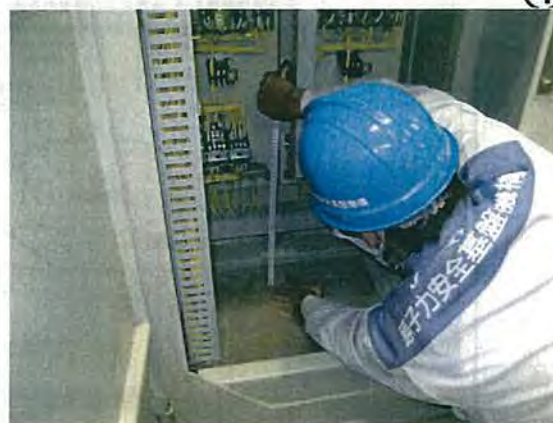
写真 2-14 T/D-AFWP 起動盤の床～配線ダクト距離

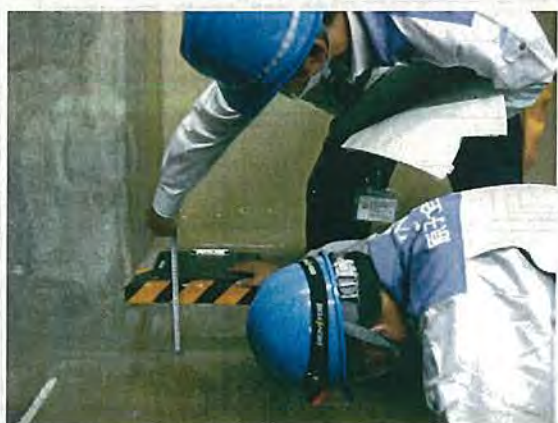
タービン動補助給水ポンプについては、原子炉建屋の EL. 10.3m に設置されており、タービン建屋から原子炉建屋に繋がる扉から同ポンプ起動盤が設置される同ポンプ室前エリアが浸水するとしているものの、評価浸水高さは同ポンプ室入口扉の敷居高さ約

25cm（写真 2-15）を下回ることから同ポンプ区画には浸水しないことを確認した。

写真 2-15 T/D-AFWP 室扉の床～下端距離

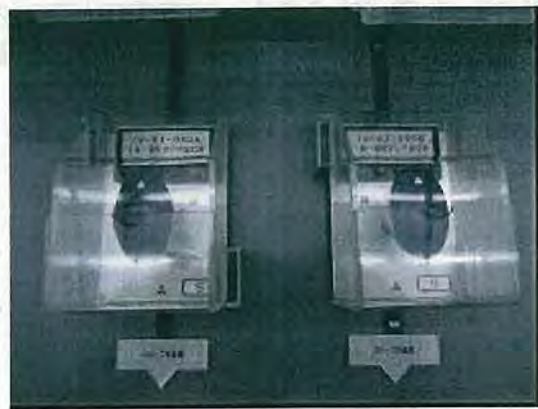
中央制御室において実施される、タービン動補助給水ポンプの水源である補助給水タンクの監視のための水位計及び窒素混入防止のためのアキュムレータ出口弁閉止操作のスイッチの状況を確認した。これらの機器は原子炉盤に設置され、補助給水タンク水位計は多重化され、アキュムレータ出口弁閉止操作のスイッチには取り外し可能なカバーにより誤操作防止がなされていることを確認した。(写真 3-1、3-2)

写真 3-2 蓄圧注入系タンクの出口弁スイッチ

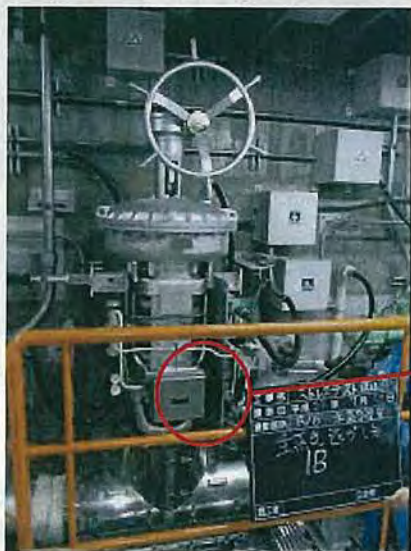
た後に、主蒸気逃がし弁の開度調整を行う手順を確認した。主蒸気逃がし弁は、A系弁が4階（EL. 32.3m）、B系弁が3階（EL. 24.8m）に設置されており、弁に隣接する階段を通じて操作ハンドルの設置近傍まで移動できることを確認した。操作ハンドル及び開度計は主蒸気逃がし弁本体に取り付けられており、これらの装置の識別は容易である（写真3-4、3-5）。弁操作ハンドルは、床上約2mの位置に設置されており、操作が必要な際には、弁近傍に備え付けの脚立（高さ約40cm）をグレーチング床上において使用することを確認した（写真3-6）。

写真3-4 主蒸気逃がし弁

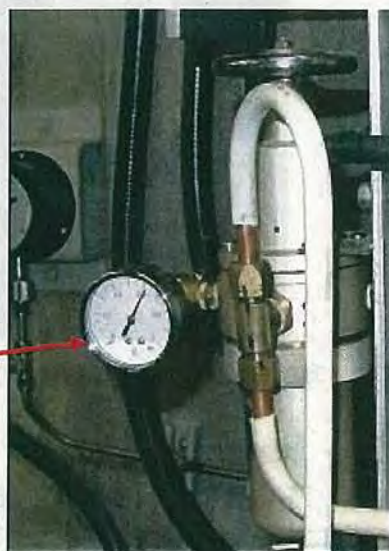
写真3-5 主蒸気逃がし弁開度計

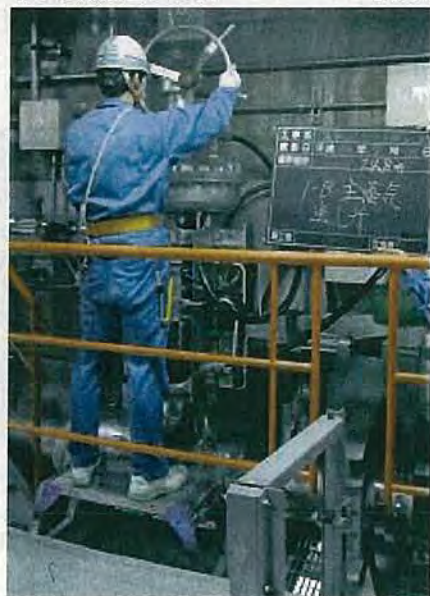
写真3-6 主蒸気逃がし弁操作時の態勢

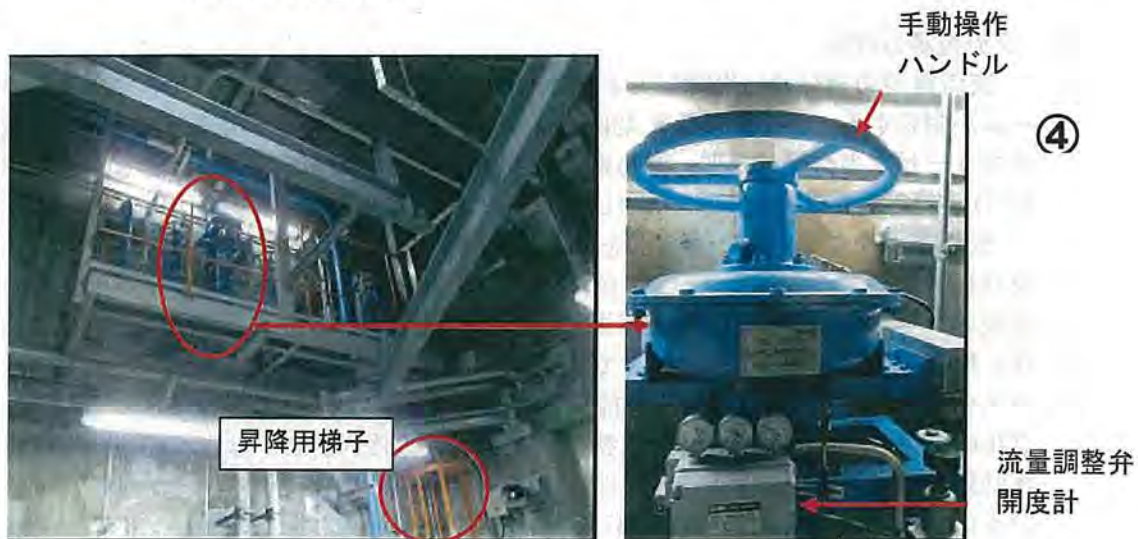
運転員は、中央制御室（EL. 17. 3m）を出発し、原子炉補助建屋 3 階（EL. 24. 8m）から原子炉建屋に移動し、1 階（EL. 10. 3m）で初動対応^{注2)}を行った後に、同じ 1 階（EL. 10. 3m）にて補助給水流量調整を行う手順を確認した。補助給水流量弁は、タービン駆動補助給水ポンプ室に隣接する電動駆動補助給水ポンプ A 系室に A 系弁、同 B 系室に B 系弁がそれぞれ設置されていることを確認した。（写真 3-7、3-8）タービン動補助給水ポンプ流量調整弁は当該弁本体に設置された操作ハンドル及び開度計を用いて蒸気発生器への給水流量を調整する。A 系室と B 系室は隣接しているため、操作のための往来は容易であるが、操作弁は床上 4m の高所に設置されており、操作のためには既設の梯子を登り操作位置に設置し、安全帯を装着した作業を行うことを確認した。

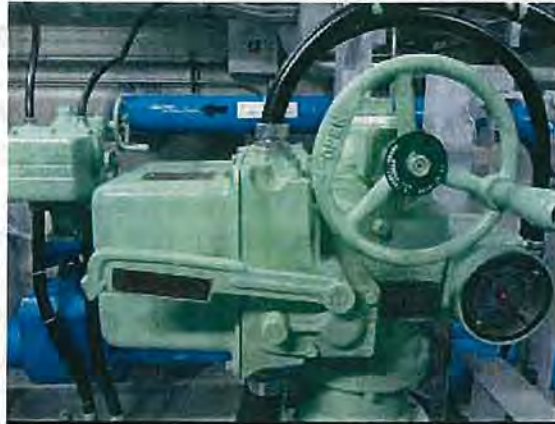
運転員は、原子炉建屋 1 階（EL. 9. 8m）にて補助給水流量の調整を行った後、原子炉建屋 3 階（EL. 17. 3m）と原子炉建屋 4 階（EL. 24. 8m）にて RCP 封水注入系統及びサーマルバリア冷却系統の弁閉止操作を行う手順を確認した。（写真 3-9）隔離弁には、弁開度用手動の操作ハンドルに系統名称と弁番号が明記されており識別が可能であること、ハンドル脇に開度計が設置され開度確認をしながらの操作が容易であることを確認した。閉止弁は、3 階の 3 室に、4 階の 1 室に設置されており、各室には操作弁と同形状で同色の他系統の弁が並べて設置してあることを確認した。このため、事故時の高いストレス状態での操作であること、電源喪失時は暗闇での操作となることから、操作対象を識別するための蛍光テープを適宜貼付するよう指摘した。

写真 3-9 サーマルバリア冷却系統隔離弁

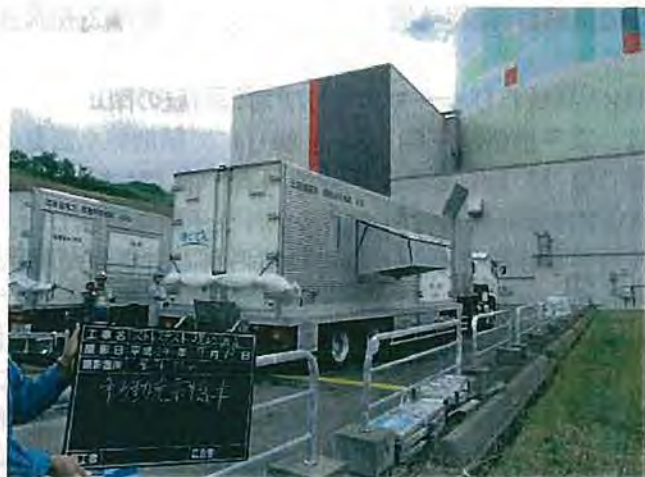
交流電源の確保は、災害対策本部からの指令により、電気工作班の代替給電チームが対応する。移動発電機車 4000KVA と 2000KVA は、移動発電機車接続専用の仮設キュービクル付近にあり、移動発電機車予備品を格納する運搬車とともに、EL. 3 1m の津波の影響を受けにくい高台にあることを確認した。(写真 3-10)

写真 3-10 発電機車全景

なお、2 台の移動発電機車とタンクローリが一箇所に集中して配置されていたことから、火災リスク低減の観点から離隔距離をとって配置するよう指摘を行った。

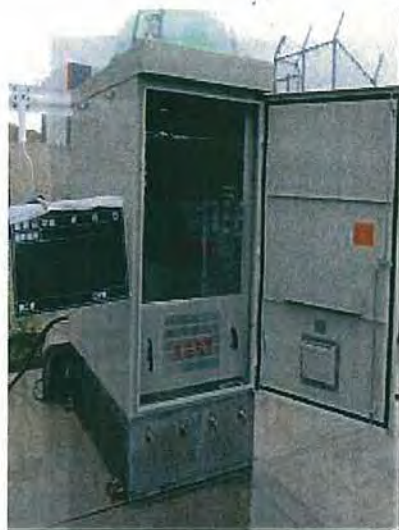
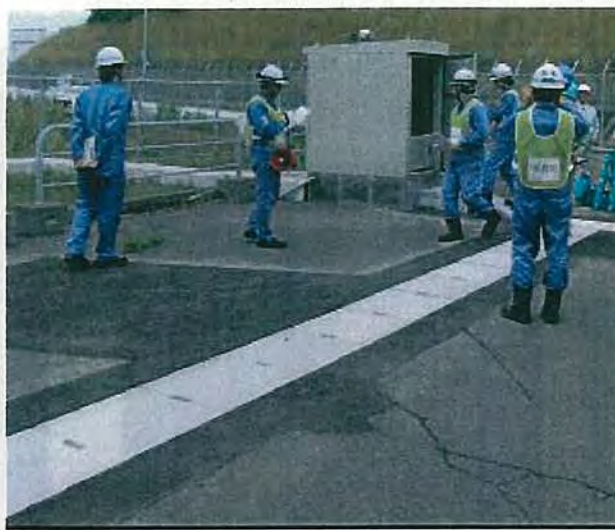
仮設キュービクルは、耐水性を有しており、内部には建屋からの電源ケーブル及び移動電源車への電源ケーブルが結線済みであることを確認した。(写真 3-11) 仮設キュービクルから電源車へ延長されている電源ケーブルは、埋設されており約 20m 離れた位置で地上に露出させて移動発電機車と接続させる仕様であり、接続はコネクタタイプで簡易に接続が可能であることを確認した(写真 3-12)。電源ケーブルのコネクタ部は常時カバーで養生され雨水等の浸入防止がなされていること、移動発電機車のコネクタ接続部には、風雨・降雪から保護するカバーが設置されていることを確認した。(写真 3-13)

写真 3-11 仮設キュービクル 写真 3-12 仮設キュービクルに接続する電線の埋設部

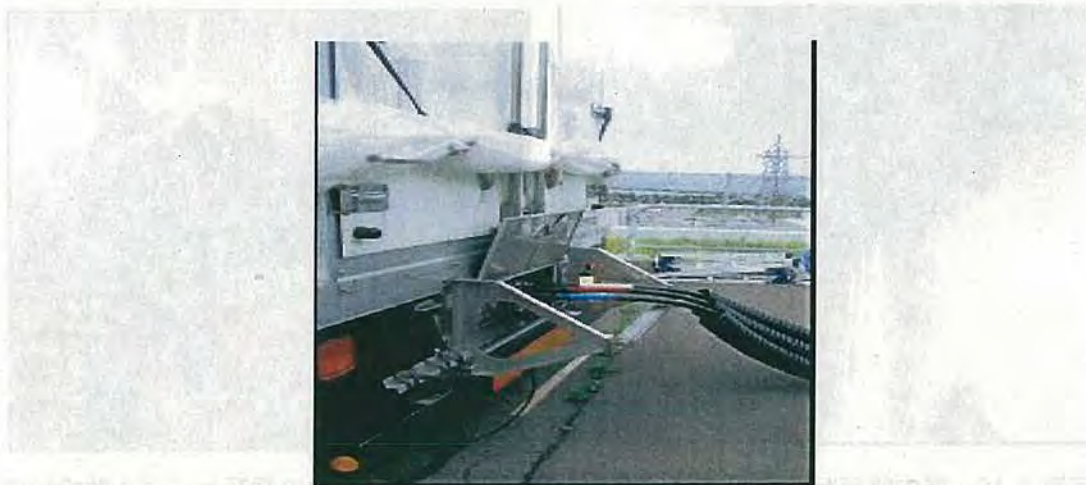
写真 3-13 ケーブルと移動発電機車の接続状態

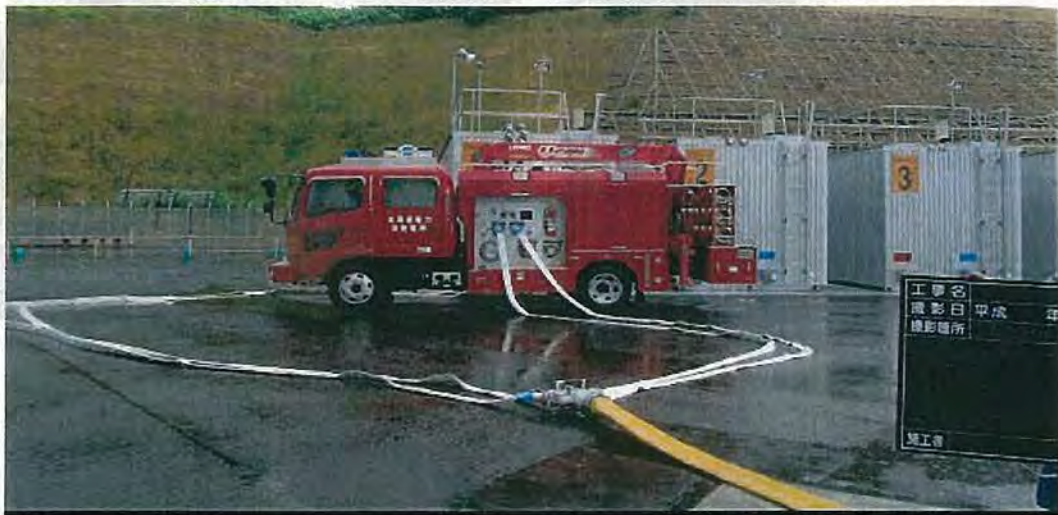
タービン動補助給水ポンプへの給水については、補助給水タンク（EL. 31m）から行い、補助給水タンクが枯渇する前に送水ポンプ車により屋外給水タンク（EL. 31

写真 3-24 屋外給水タンクと送水車

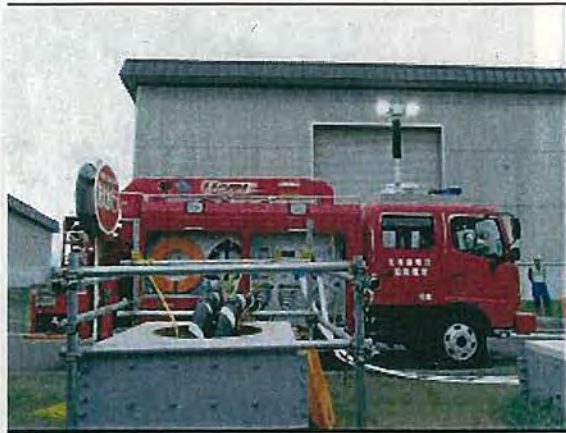
緊急安全対策では、屋外給水タンクが枯渇するまでに、防火水槽の淡水若しくは海水を TP10m に配置した別の送水ポンプ車を用いて EL. 31m の屋外給水タンクに給水していることを確認した。(写真 3-31、3-32) EL. 10m から EL. 31m までの斜面設置した恒設の給水管(バックフィル配管)を通して TP31m まで導水し、1~3号機への分水器に接続されることを確認した。(写真 3-33、3-34) また、送水試験が実施され、同ラインを用いた給水が可能であることを確認した。(写真 3-35) 仮に、バックフィル配管が損傷した場合にも、給水ラインを確保するための、予備のホースが準備されていることを確認した。

写真 3-31 防火水槽からの取水状態

ただし、屋外給水タンクの水位計について、管理値を下回らないようにマーキングをするなどして管理するよう指摘した。また、海水の取水ポイントについては、漂流物などにより取水口より取水できない可能性があるため、多様性の観点から、取水口以外の取水ポイントを設定し、手順書等に反映するよう指摘した。

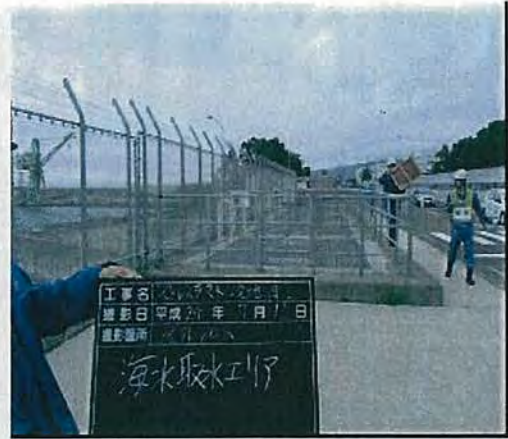
写真 3-32 海水取水エリア

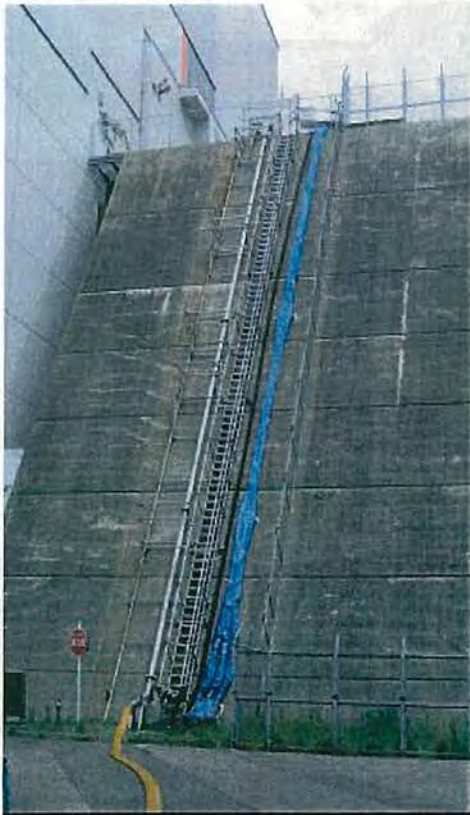
写真 3-33 バックフィル配管

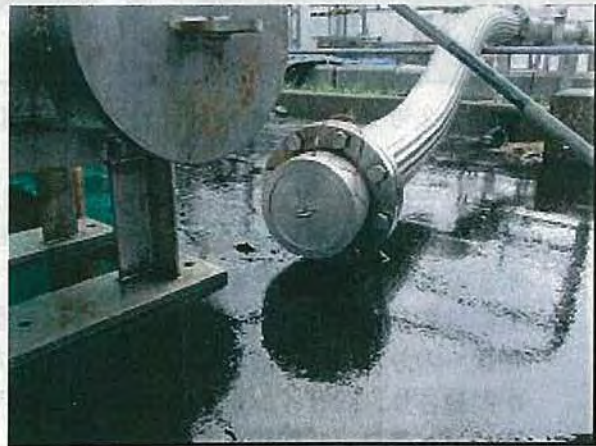
写真 3-34 バックフィル配管から分水器への接合部

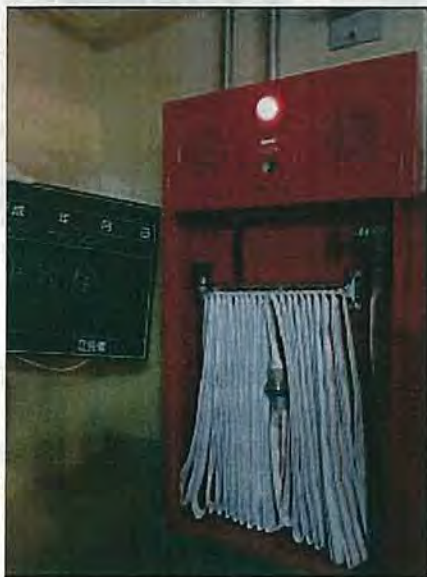
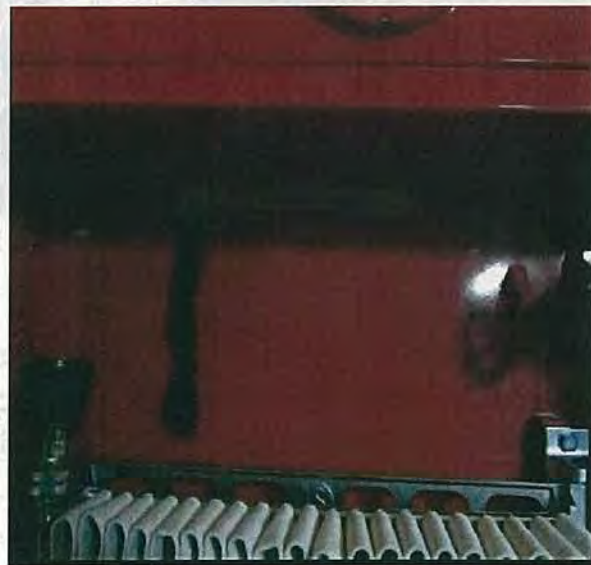
使用済燃料ピットのあるフロアは、ピット脇に消火栓があり、消火栓内に使用済燃料ピットへの給水を行う際に給水ホースを固定するためのロープが準備されていることを確認した。(写真 3-39) なお、使用済燃料ピット内でのホースの敷設については、異物混入防止の観点から使用済燃料が貯蔵されている場所での訓練は実施されていないとのことであったことから、実働を模擬した訓練を実施するよう指摘を行った。

写真 3-39 消火栓と消火栓内の給水ホース固定用ロープ

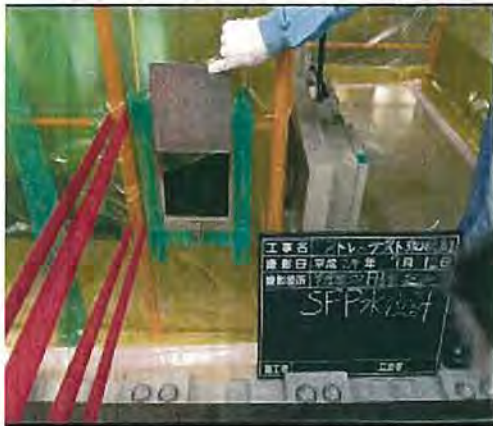
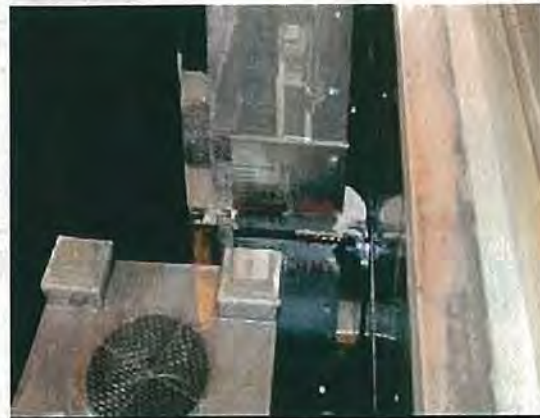
使用済燃料ピットエリアの空間は大きく、同ピットからの蒸気により、防護措置実施時の視界が阻害される可能性は小さいと考えられる。使用済燃料ピットには、水位ゲージが設置されており、目視による水位確認が可能であることを確認した(写真 3-40, 3-41)。

写真 3-40 使用済み燃料ピット水位設置位置 写真 3-41 使用済み燃料ピット水位ゲージ

ただし、使用済み燃料ピットへの給水確保、水位監視に係る訓練について、給水ホース固定も含めた実作業を模擬した訓練を行うよう指摘した。

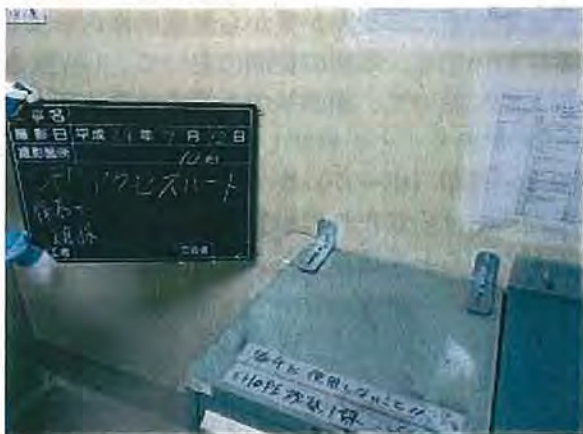
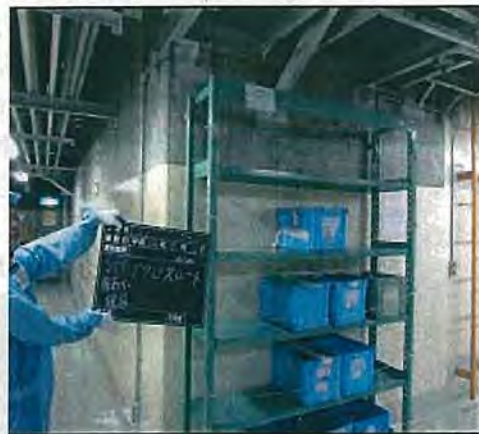
地震時等において屋内のアクセスルートを確認するためには、ルートに置かれた資機材の倒壊を防止するための措置が重要である。ルートに置かれた資機材については、地震等による安全確保上重要な機器への影響を防止するための資機材固定措置として、キャビネット等の金具による壁への固定やワイヤロープによる落下・転倒防止措置が講じられていることを確認した（写真 3-42, 3-43）。

写真 3-42 キャビネット等の壁への固定

写真 3-43 作業用資機材固縛状況

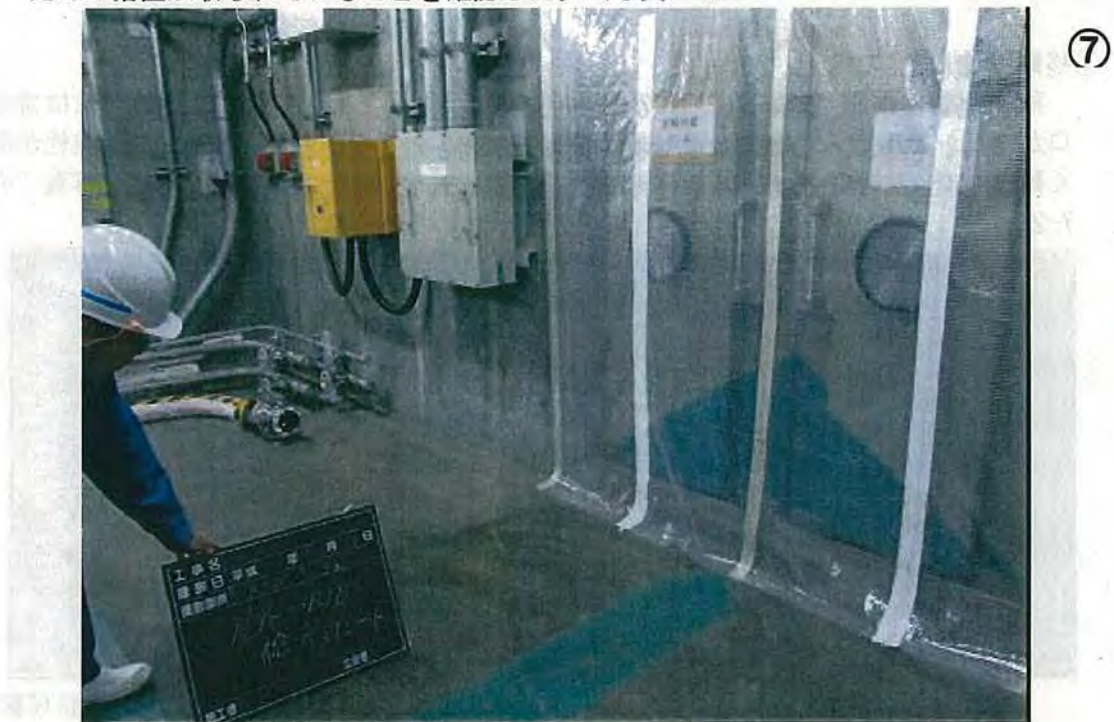
ことを確認した。外部扉は、給水中は常に開放された状態となるため、屋内温度（タンク水温度）の低下の原因となるが、入口部にカーテンを設置して外気の浸入を防止するための措置が取られていることを確認した。（写真 7-5）

写真 7-5 送水ポンプ車から補助給水タンクへのホース引き込み部

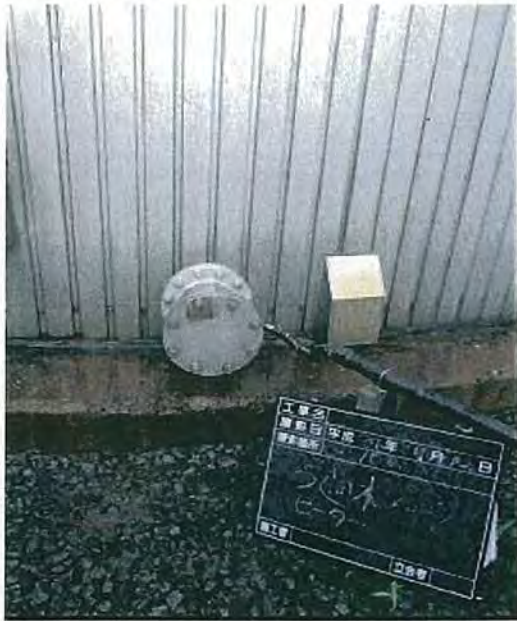
ストレステストの審査において、「SBO時にろ過水タンクの水源を使用する場合に、水源が枯渇するまでの間、凍結せず給水が可能なことを示すこと」を指摘した結果、ろ過水タンクの設定温度を 5℃から 6℃に変更した運用がなされていることを、タンク温度計の表示及び設備改善管理シートで確認した。（写真 7-8, 7-9）

写真 7-8 ろ過水タンクヒータ

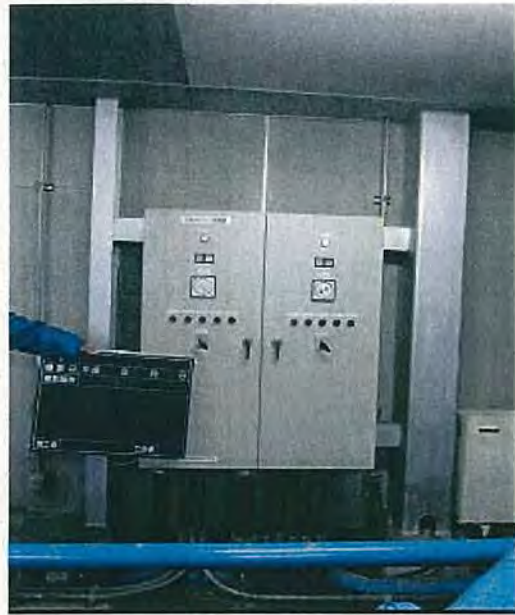
写真 7-9 ろ過水タンクヒータ制御盤
