泊発電所の基準津波に関するコメント回答

平成27年5月15日
北海道電力株式会社

2. 火山による山体崩壊に伴う津波

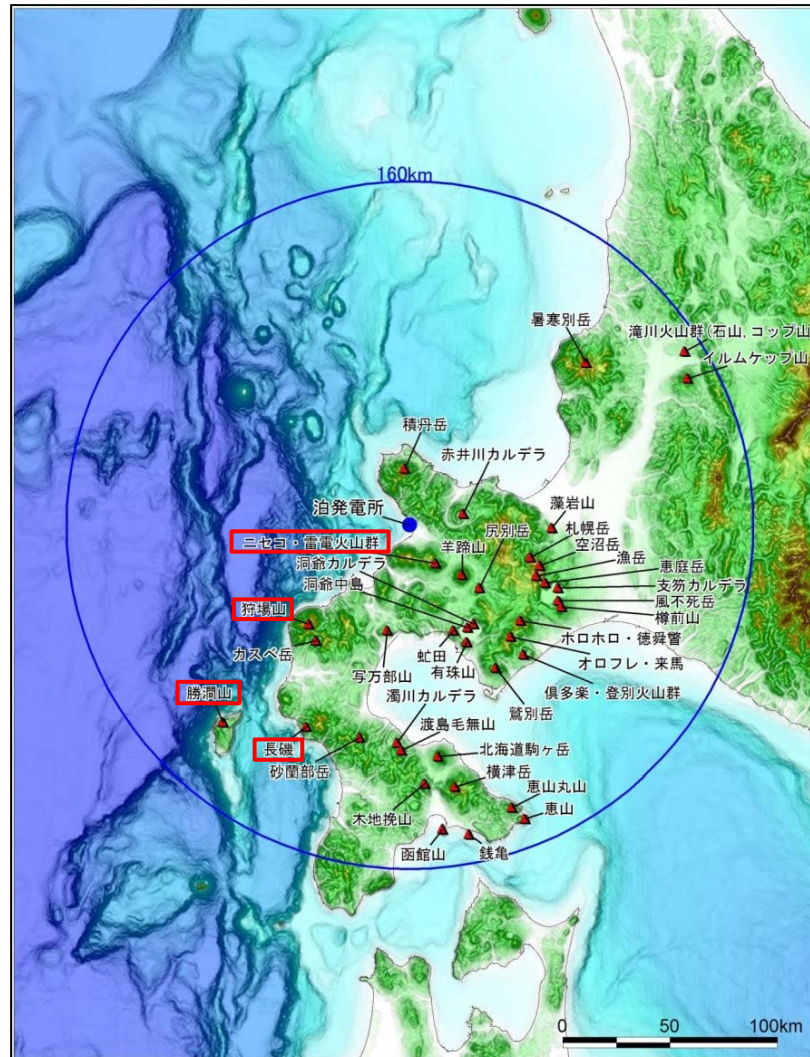
日本海沿岸に面した火山: 4火山

敷地から半径160km以内の検討対象火山の位置

赤色: 日本海に面した火山

○日本海沿岸に面した火山として、ニセコ・雷電火山群, 狩場山, 勝潤山, 長磯を抽出する。

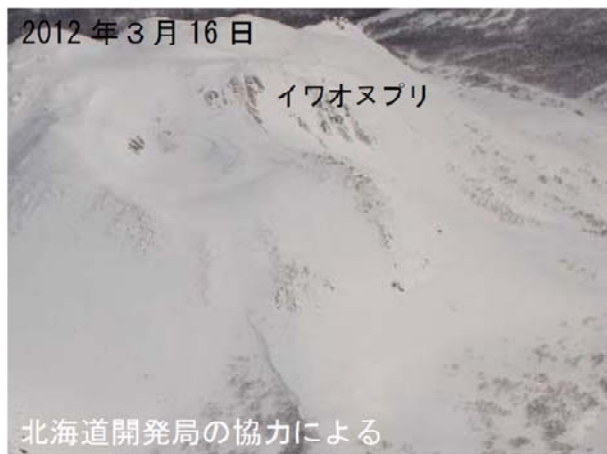
イワオヌプリに噴気は認められない
(上空から撮影, 気象庁HPより)

- 気象庁では、ニセコ・雷電火山群のうち最新の火山活動が起こっているイワオヌプリについて、平成16年から年に1回程度、火山活動解説資料を報告している。
- 調査項目は、山体の上空からの観測及び赤外熱映像装置による観測である。
- 近年では、イワオヌプリには噴気や地熱域は認められず、噴火の兆候は認められない**としている。

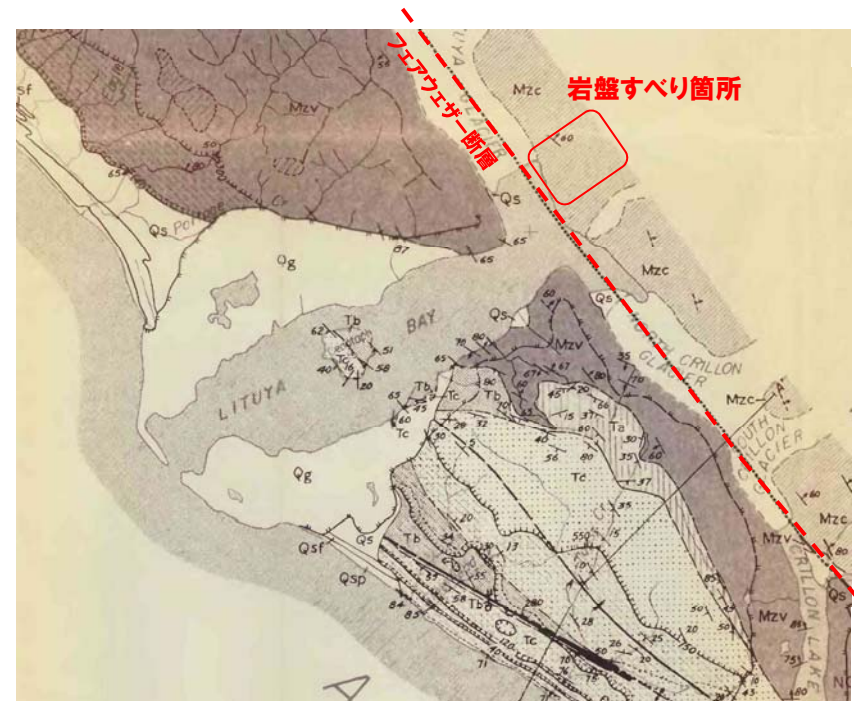
- リツヤ湾周辺は新第三紀中新世及び鮮新世の火山岩, 堆積岩, 変成岩が分布する。
- 北西方向に延びるリツヤ湾の湾奥に沿ってフェアウェザー断層がNW-SE方向に分布している。
- 岩盤すべりの発生箇所はフェアウェザー断層の北東側で, そこには中新世の結晶片岩が, 南西側 (海側) では下位から中新世の変質火山岩類, 鮮新世の火山岩類~堆積岩が分布する。
- 地質構造は, N50° W走向で北東へ急傾斜する構造である。
- 結晶片岩は, 広域変成作用により地下深部で剪断応力を受けて再結晶化したため, 雲母のような板状の鉱物や角閃石のような柱状の鉱物が方向性をもって配列し, 片理 (面状構造) を持つことから, 岩石は片理に沿って板状に割れやすい性質を有する。

リツヤ湾周辺の地質図 (Miller, 1961に一部加筆)

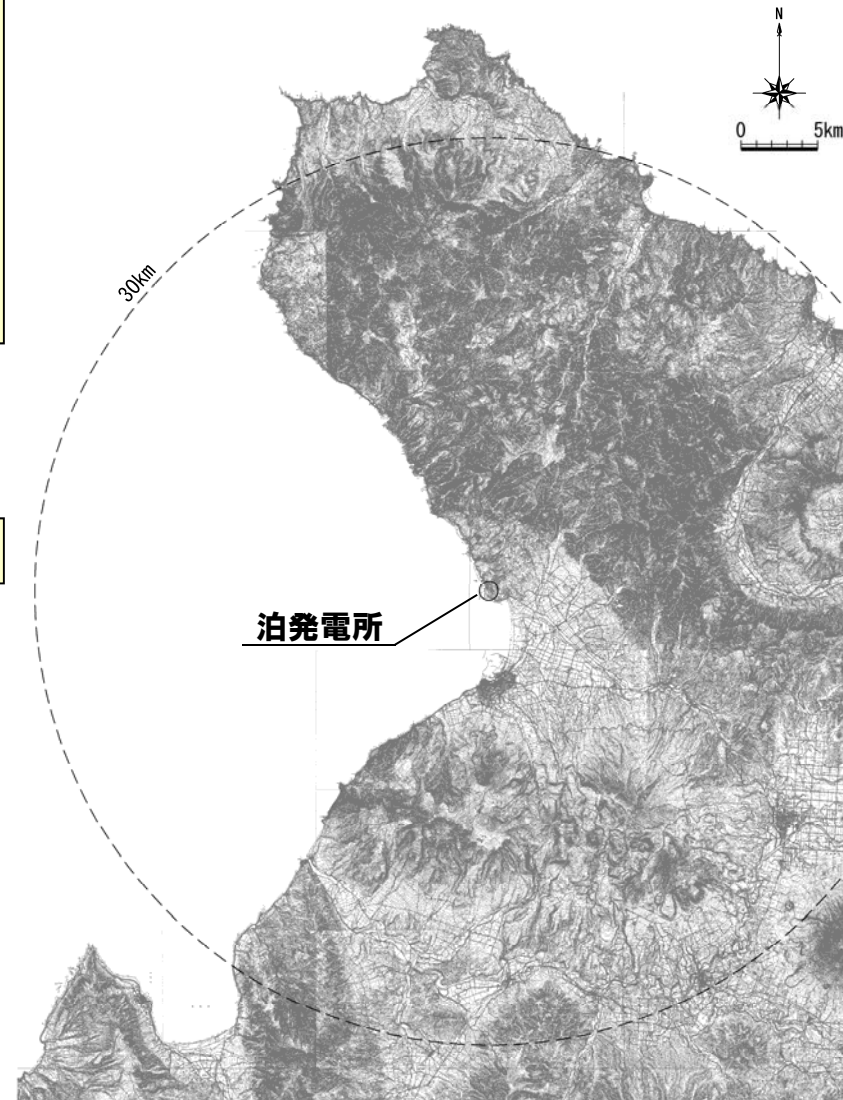
- 敷地周辺においては、リツヤ湾のような閉鎖された湾等は分布しない。
- 敷地の対岸には急斜面を有する地形は認められない。
- 沿岸部の地すべり地形のうち、不安定ブロックと評価した斜面の標高は最大で200m程度であり、リツヤ湾のような沿岸から海拔1,000mを有するような急斜面は認められない。
- 津波により森林が破壊された痕跡は認められない。

敷地周辺の地形図

- 敷地周辺は、リツヤ湾とは異なる地形条件と考えられる。
