# 泊発電所 敷地前面海域の断層の連動 に関するコメント回答

平成25年12月11日  
北海道電力株式会社

# **1. Fs-10断層北端部付近の堆積盆で認められる変形等について**

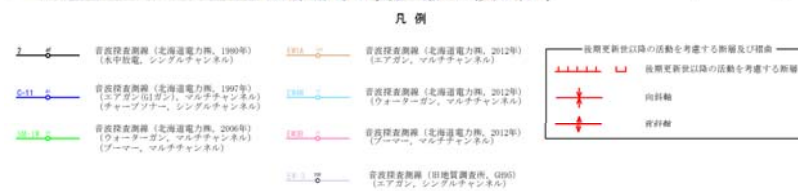
Fs-10断層は二子海丘東側にほぼN-S~NNE-SSW方向に延びる高まりの東側基部に認められる。また、その北方には、神威舟状海盆西部のNW-SE方向の高まりの東縁沿いにf1断層が認められる。

f1断層については、Fs-10断層と連続性が途切れるものの、Fs-10断層の北方延長にあり相対的な落下方向も同じこと等から、Fs-10断層と一連のものとして評価している。

なお、徳山ほか(2001)及び岡村(2013)では、当該断層の北方に連続するような活断層は記載されていない。

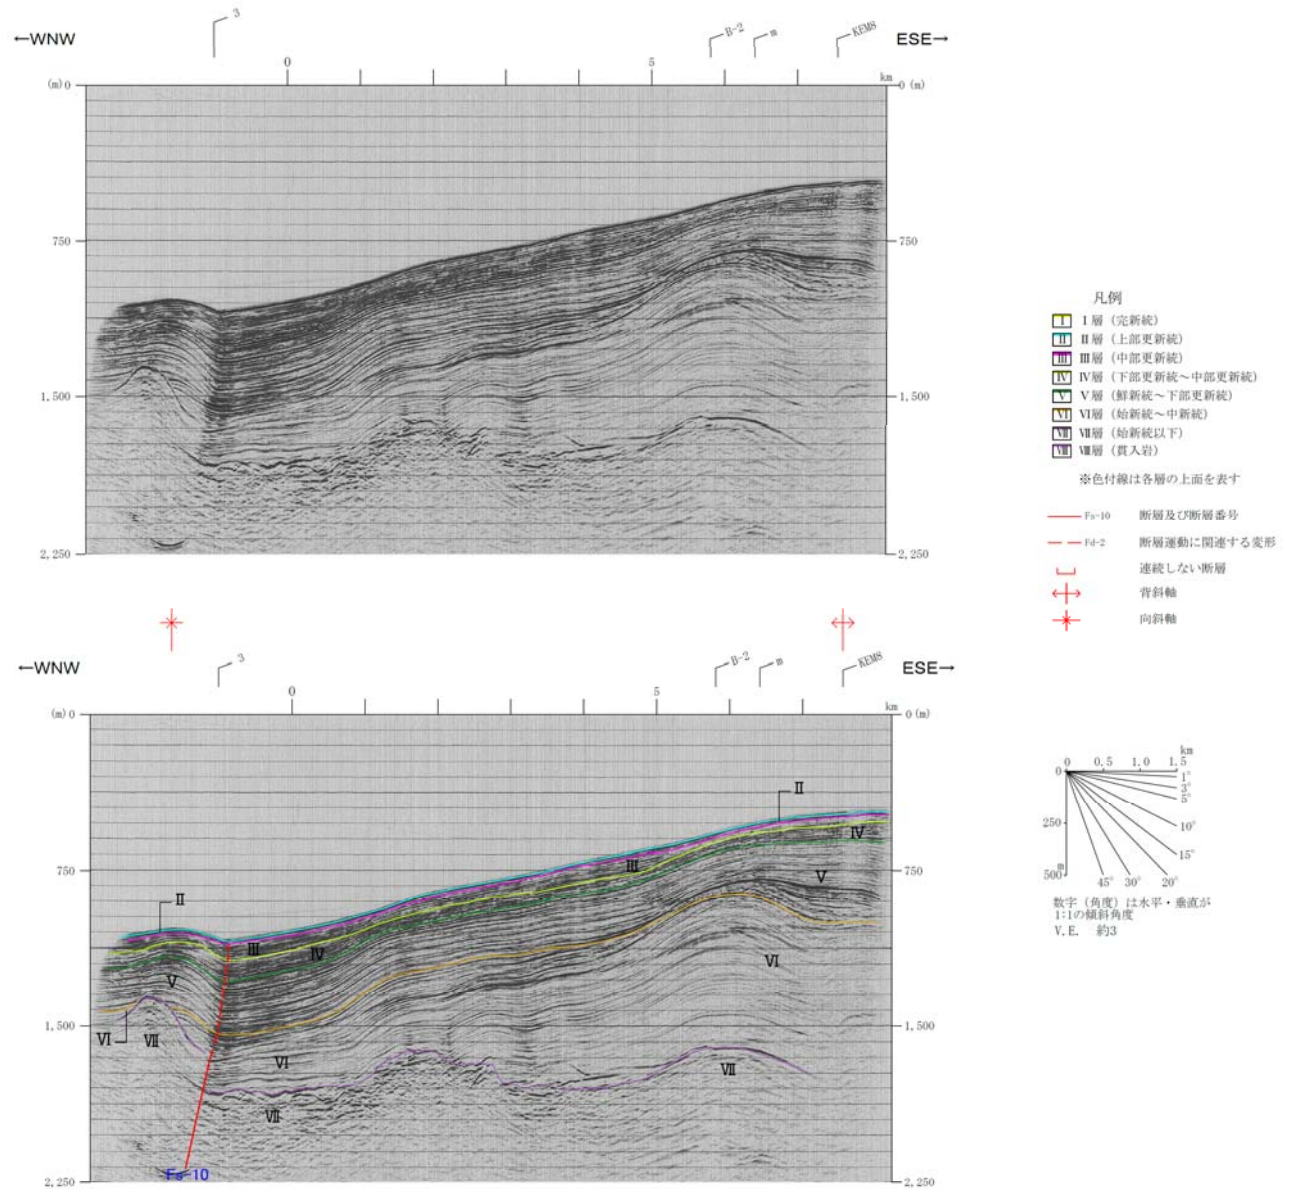
音波探査記録及び地質断面図(測線B-4 音源:GIガン)

西傾斜の斜面中に小規模な高まりが存在し、その東側基部にFs-10断層が認められる。

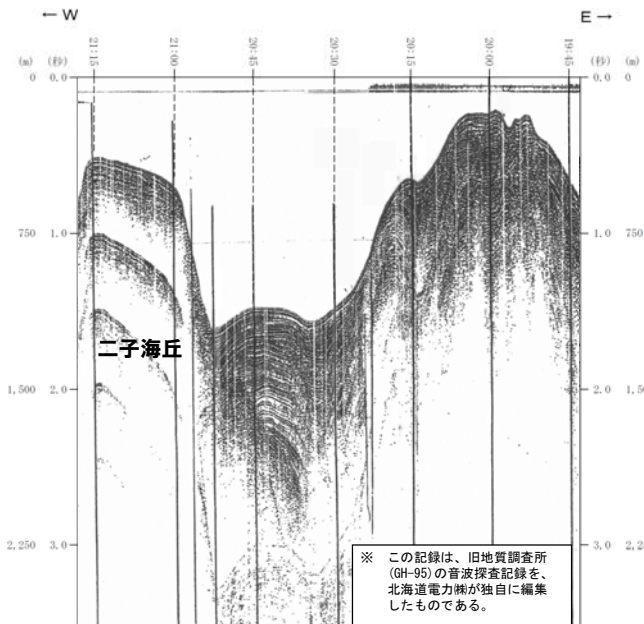
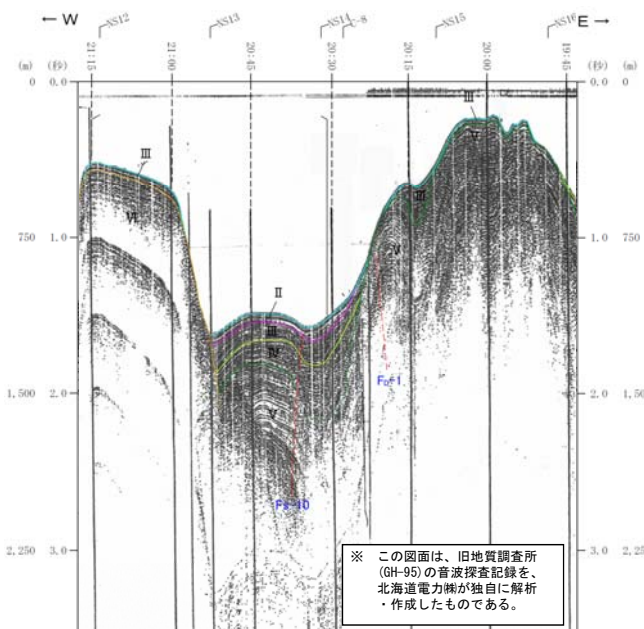
音波探査記録及び地質断面図(測線EW9 音源:エアガン)

測線B-4と同様に二子海丘東側の西傾斜の斜面上に認められる地形の高まりの東側基部に、Fs-10断層が認められる。

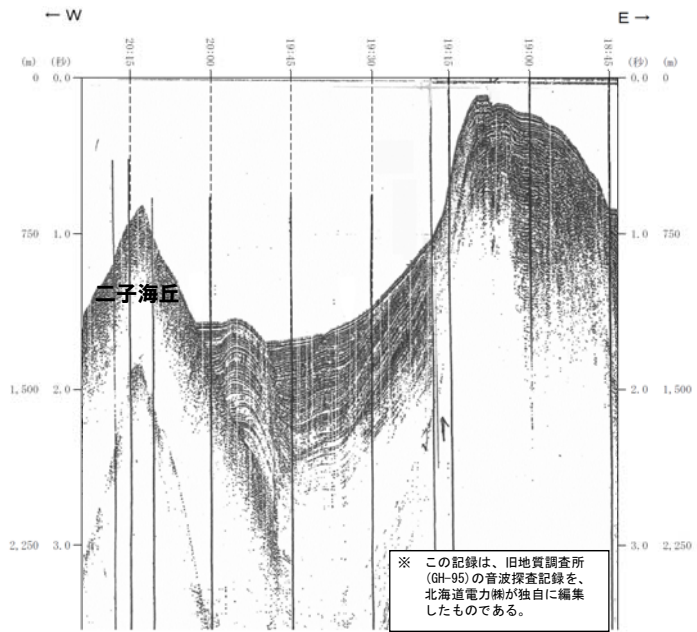
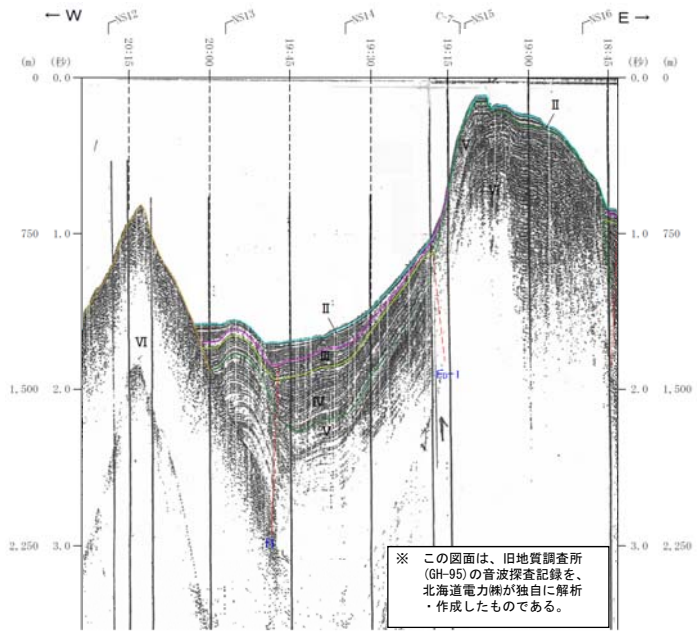
音波探査記録及び地質断面図(測線EW8 音源:エアガン)

二子海丘東側の西傾斜の斜面中に高まりが認められる。高まりの規模は、測線EW9よりも小さくなる。  
高まりの東側基部にFs-10断層が認められる。

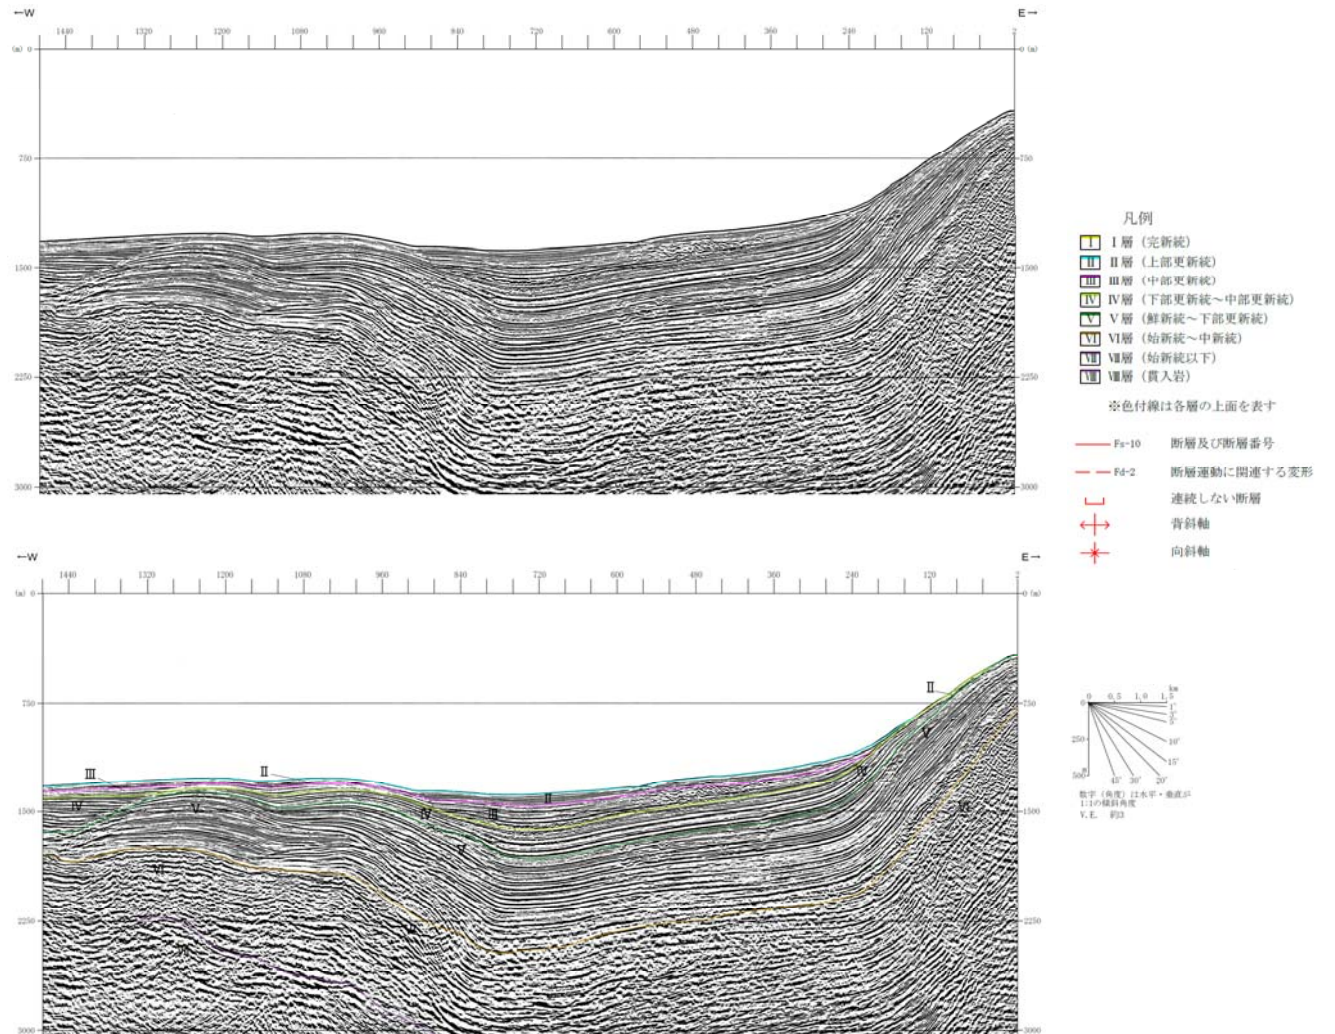
音波探査記録及び地質断面図(測線KEM5 音源:エアガン)

III層下部にわずかに変形が認められ、下位の地層に変形の累積が認められるが、III層上部及びII層に変形は認められない。

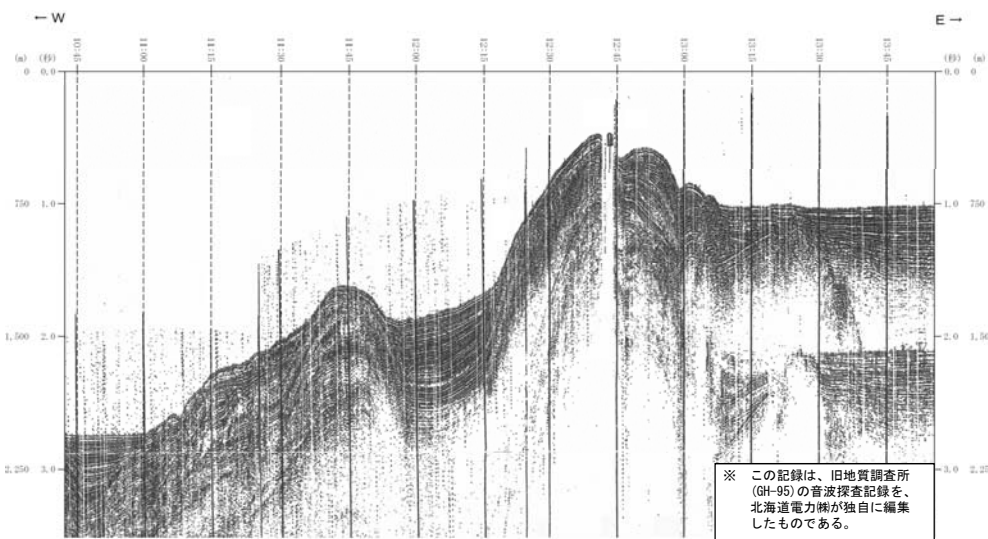
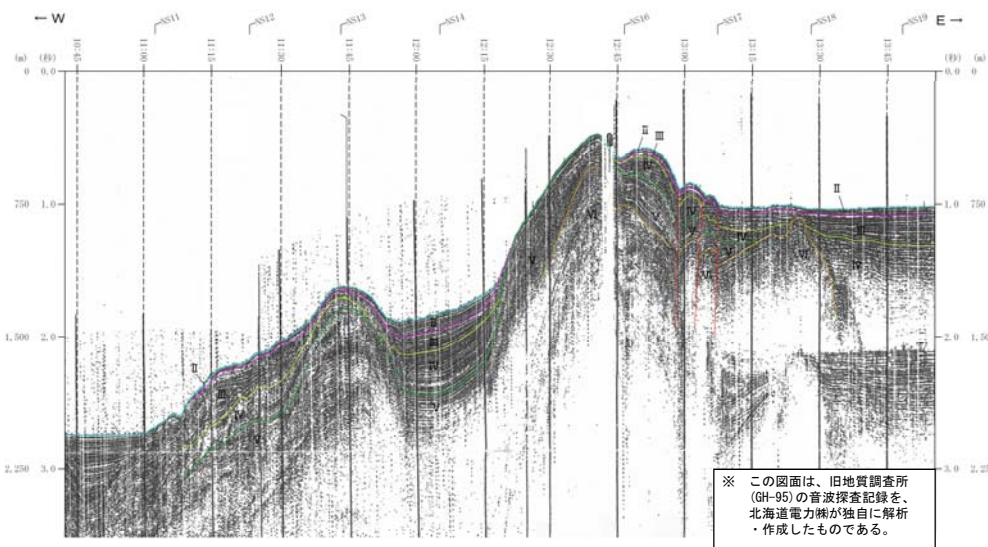
音波探査記録及び地質断面図(測線EW6 音源:エアガン)

神威舟状海盆西方の高まりの基部でII層にわずかな変形が認められ、下位の地層でも変形に累積性が認められる。

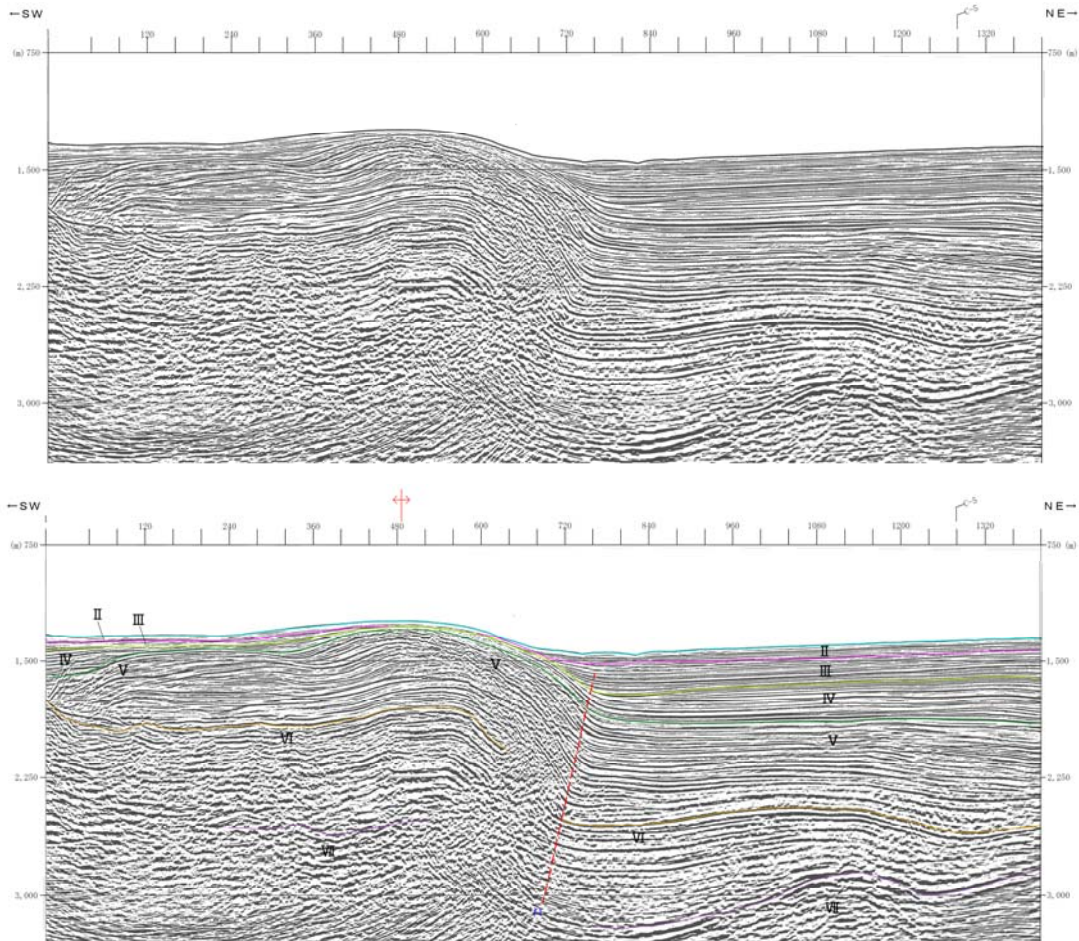
音波探査記録及び地質断面図(測線KEM4 音源:エアガン)

III層下部に変形が認められるが、II層はほぼ水平に堆積している。

評価にあたっては、測線EW6及び測線EW7を踏まえ、一連の高まりに関連する構造について、活動性を考慮した。

- Fs-10断層は二子海丘東側にほぼN-S~NNE-SSW方向に延びる高まりの東側基部に認められる。その北方には、神威舟状海盆西側のNW-SE方向の高まりの東縁沿いにf1断層が認められる。
- f1断層は、Fs-10断層に比べ、II層及びIII層の変形が不明瞭であり、KEM-4では、III層上部に変形は認められなくなることから、大局的には、北に向かって活動性が小さくなると考えられる。
- f1断層については、北部で活動性が認められなくなるが、一連の高まりを形成した構造と推定されることから、高まりに対応する構造を震源として考慮する活断層として評価した。
- f1断層により形成される高まりの北方にはNW-SE方向に延びる高まりが認められるが、その東側基部ではIII層に変形は認められない。
- 測線KEM1では、堆積盆内のIV層にわずかな変形が認められるが、III層に不整合に覆われIII層内部には変形は認められない。また、この変形は南方の測線に連続しない。
- 既往文献においても、f1断層の北方で連続する活断層は記載されていないことから、敷地前面海域の連動の北端はFs-10断層(f1断層)の北端である測線KEM3までを評価する。

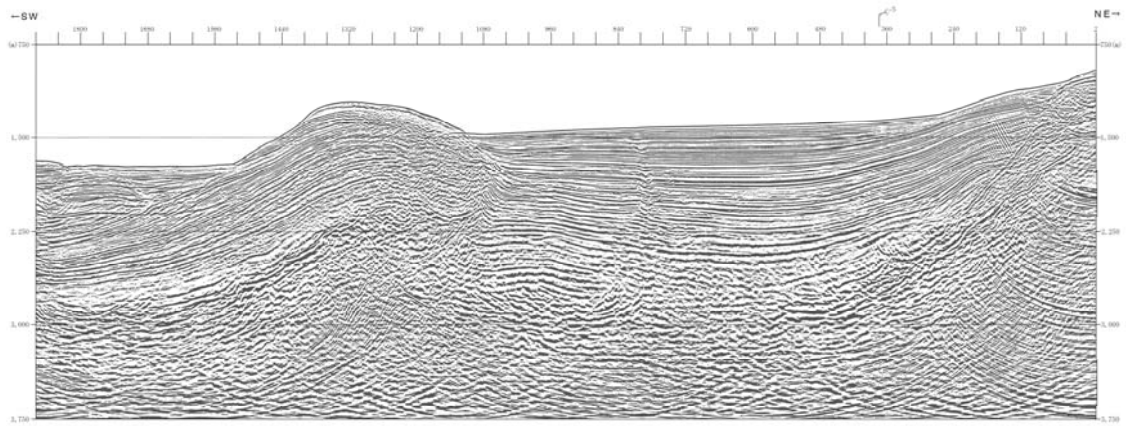
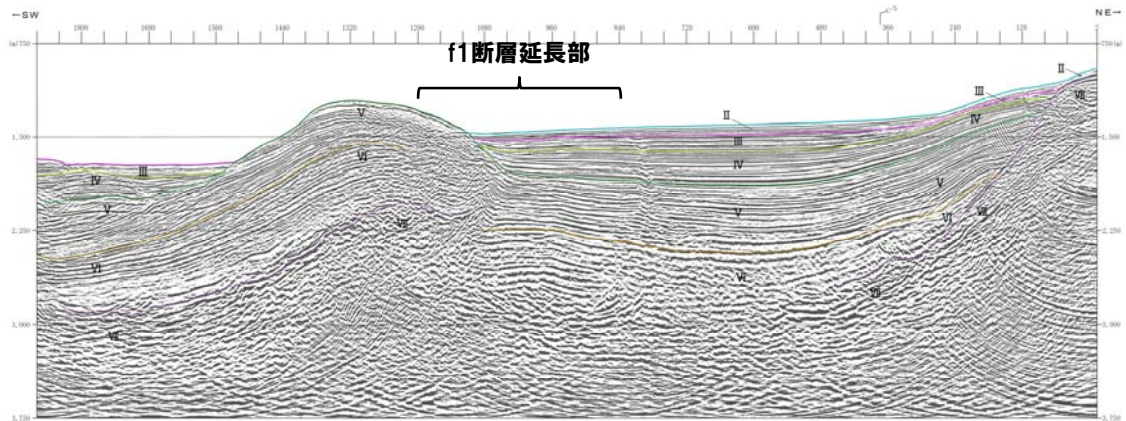
音波探査記録及び地質断面図(測線KEM3 音源:エアガン)

f1断層の北西方には、NW-SE方向の孤立した小規模な地形の高まりが分布する。この高まりの東縁に位置するV層に撓曲が認められ、IV層では、やや不明瞭になる。

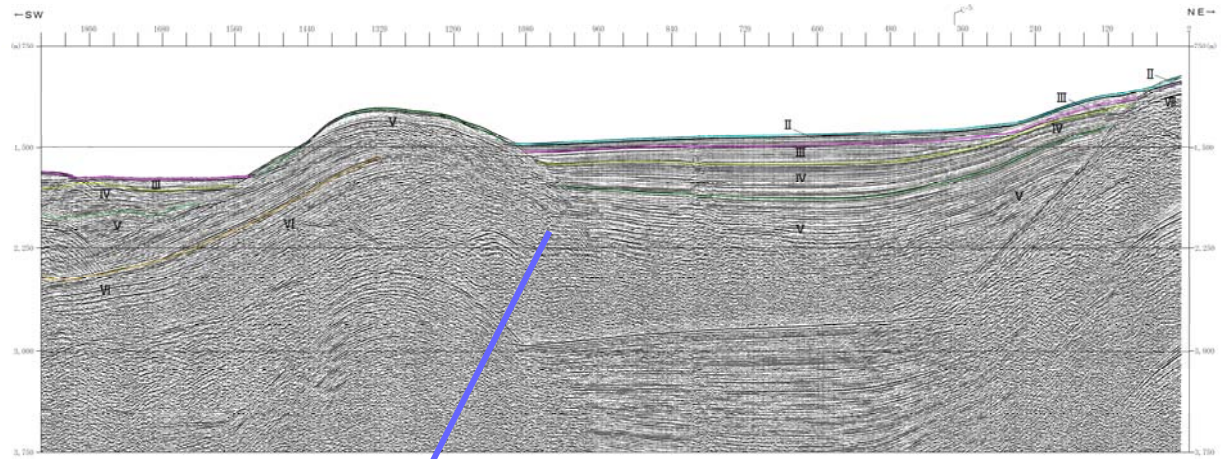
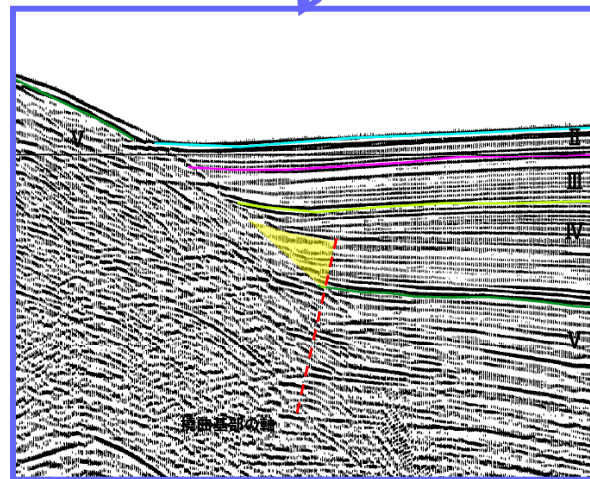
ニアトレース記録(測線KEM3 音源:エアガン)

※変形が及んでいると考えられる地層の一部を着色

IV層にわずかに変形が認められる。  
これに対しIII層下部は下位の地層に平行に堆積し、III層上部～II層は、撓曲部の上方でほぼ水平に堆積している。

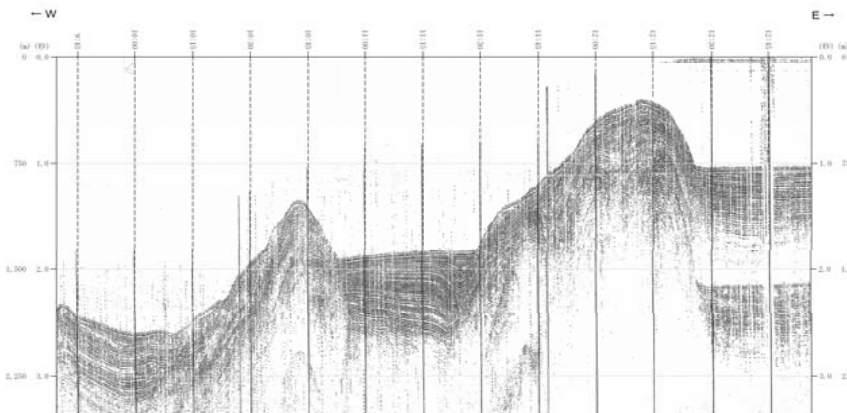
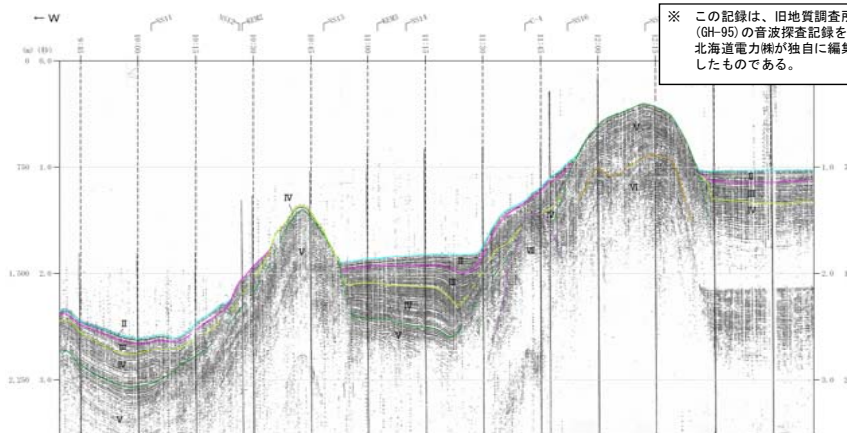
音波探査記録及び地質断面図(測線EW5 音源:エアガン)

神威舟状海盆西側の高まりの基部では、II層及びIII層はV層にアバットしてほぼ水平に堆積している。

※ この図面は、旧地質調査所 (GH-95) の音波探査記録を、北海道電力が独自に解析・作成したものである。

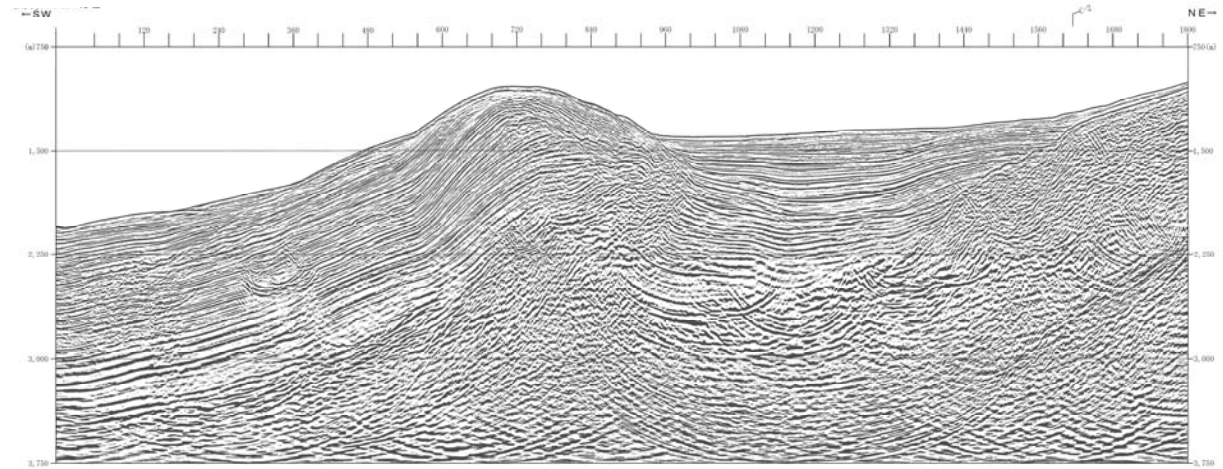
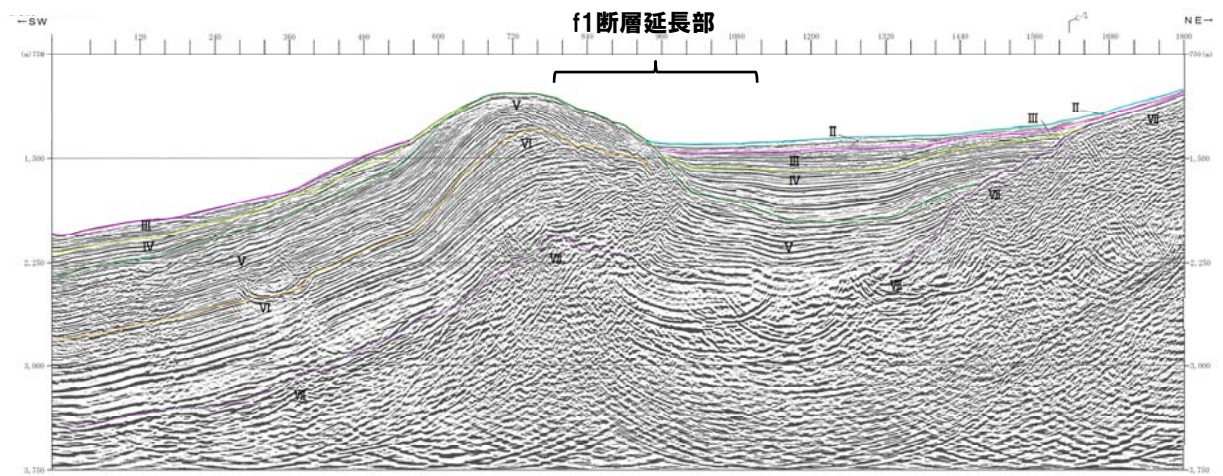
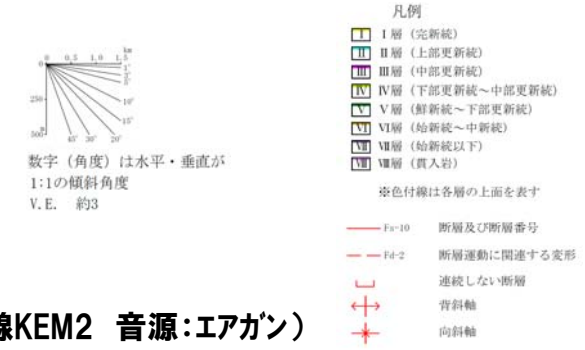
音波探査記録及び地質断面図(測線KEM2 音源:エアガン)

f1断層の北西方には、NW-SE方向の孤立した小規模な地形の高まりが分布する。この高まりの東縁においてIV層以下の地層に累積性のある変形が認められる。

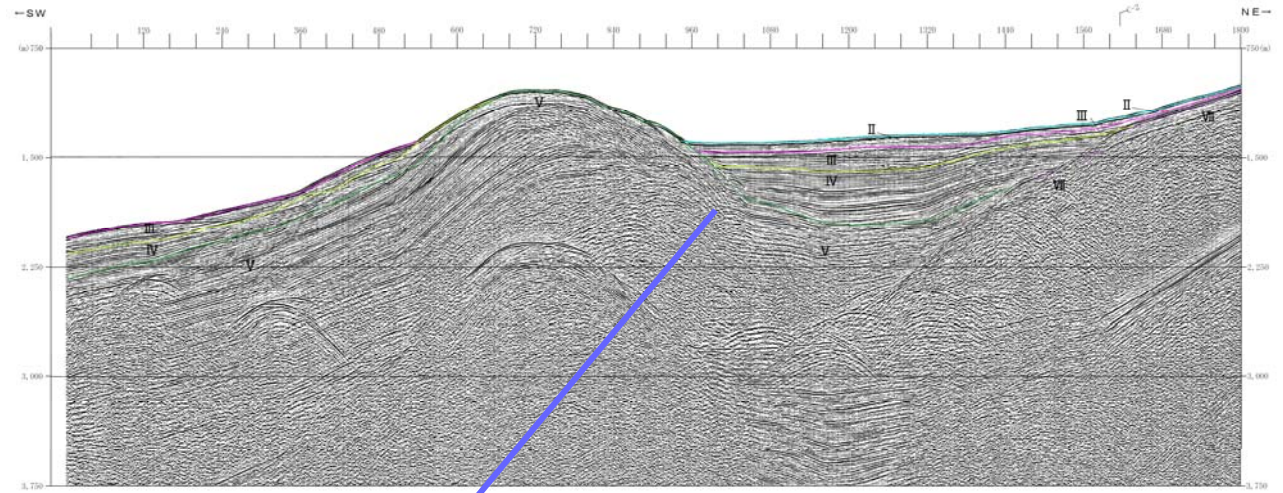
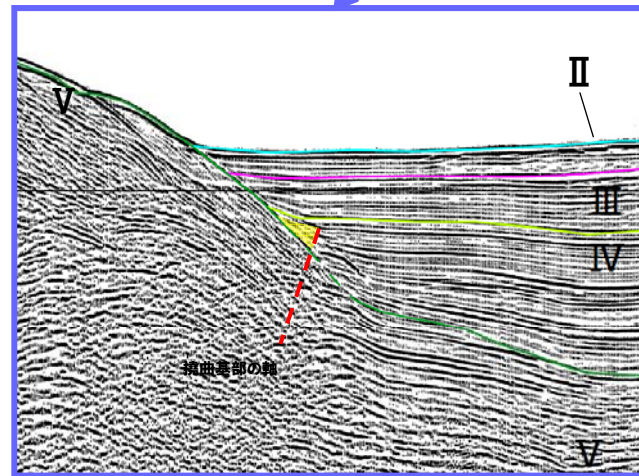
ニアトレース記録(測線KEM2 音源:エアガン)

※変形が及んでいると考えられる地層の一部を着色

IV層以下に変形が認められる。  
これに対しIII層下部は下位の地層に平行に堆積し、III層上部～II層は、撓曲部の上方でほぼ水平に堆積している。

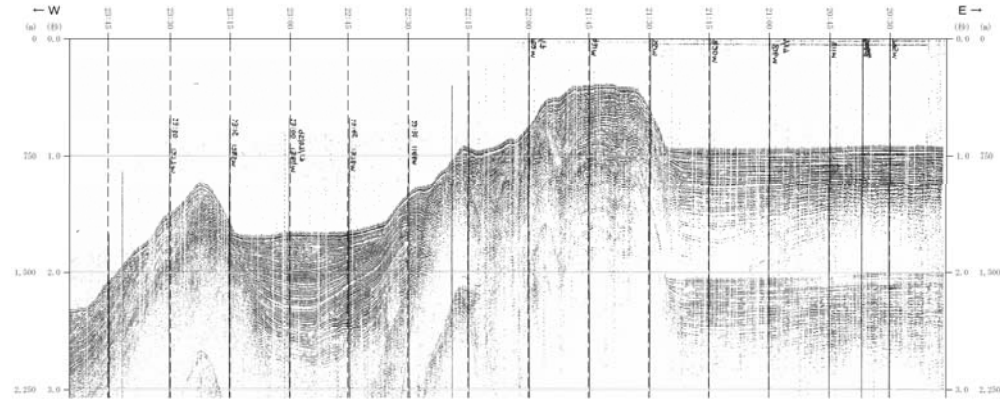
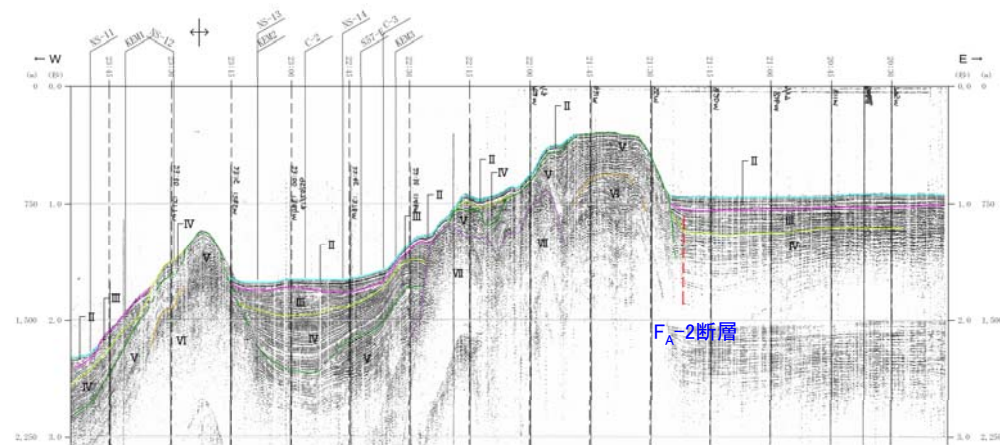
音波探査記録及び地質断面図(測線EW4 音源:エアガン)

本測線は、神威舟状海盆西縁及び北東縁の高まりによる斜面と斜交しており、複雑な構造を示す。  
IV層に層厚の変化が認められるものの、III層上部及びII層には層厚変化は認められない。

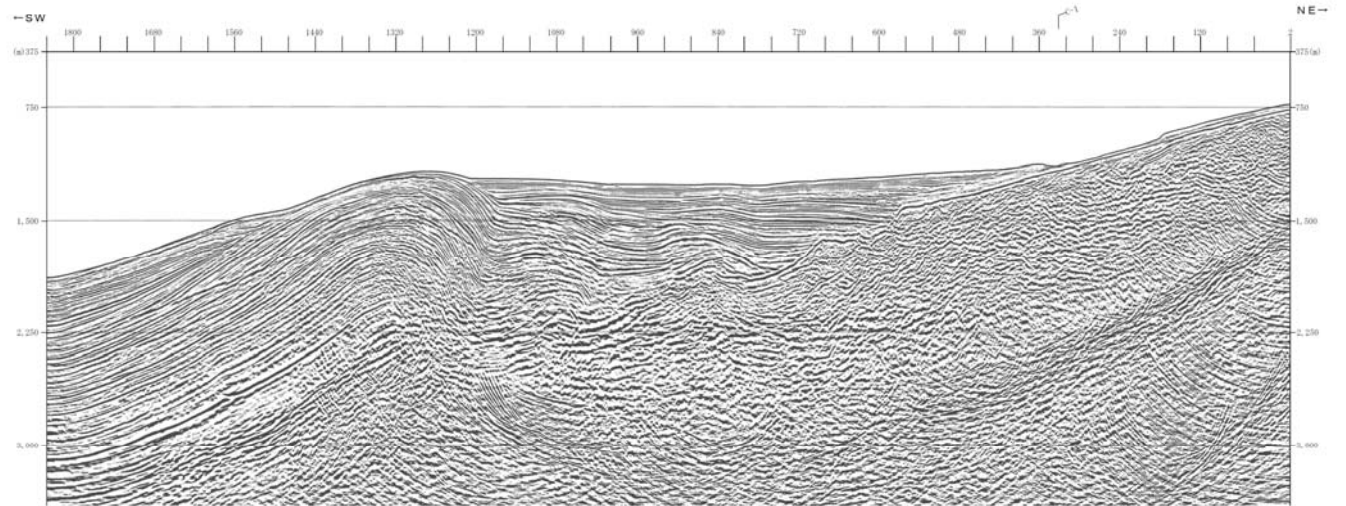
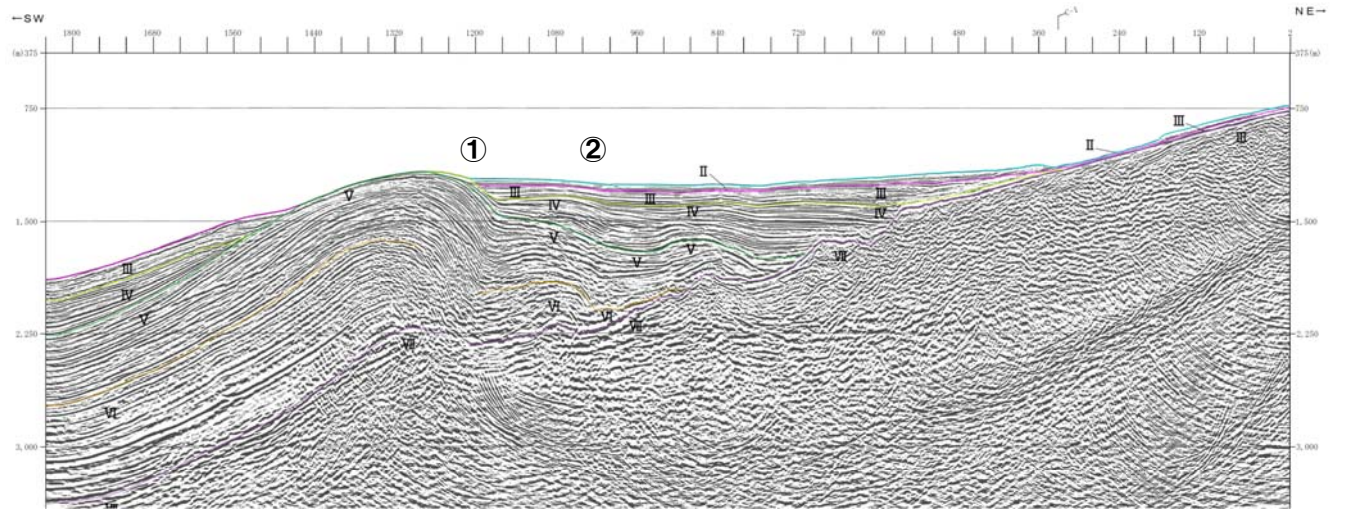
※色付線は各層の上面を表す 音波探査記録及び地質断面図(測線KEM1 音源:エアガン)

西側の高まりの基部付近(①)及び堆積盆内(②)に、IV層の変形が認められる。

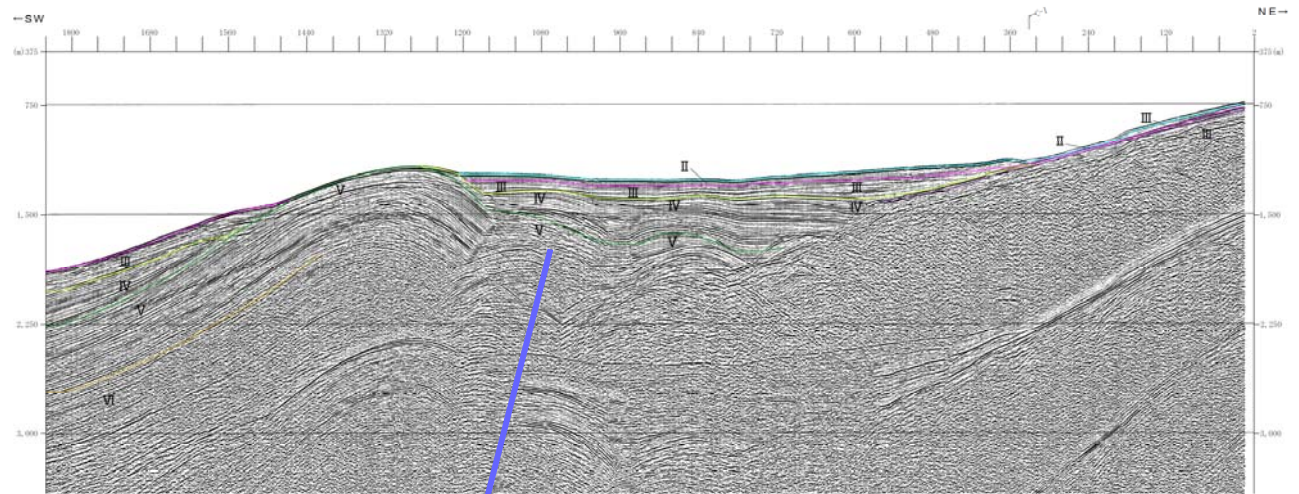
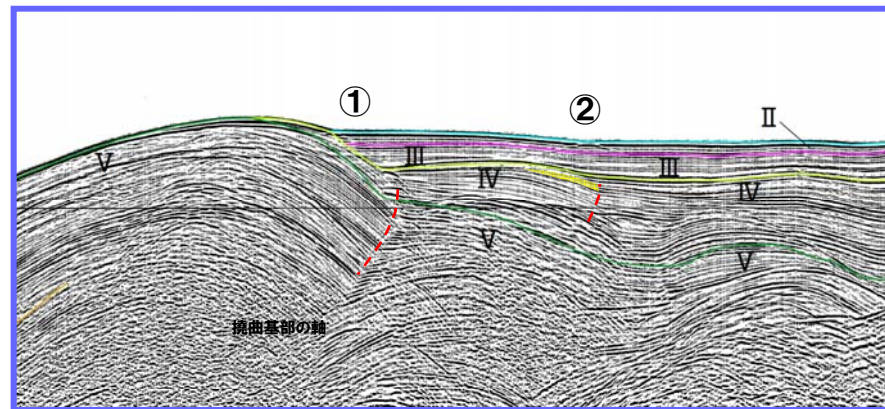
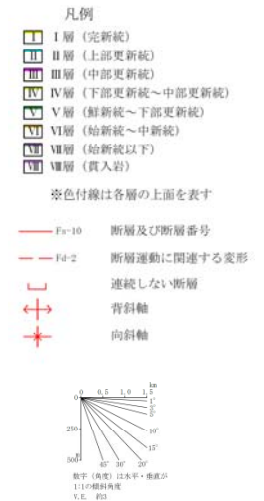
ニアトレース記録(測線KEM1 音源:エアガン)

※②ではIV層にわずかに層厚の変化が認められる。

①では、IV層に変形が認められ、これを不整合に覆うIII層及びII層は、高まりに対してアバットしている。

②では、わずかに変形しているIV層をIII層がほぼ水平に覆い、III層内部に変形や層厚変化は認められない。
