**泊発電所 敷地及び敷地周辺
の地質・地質構造について
(コメント回答)**

**平成26年1月24日
北海道電力株式会社**

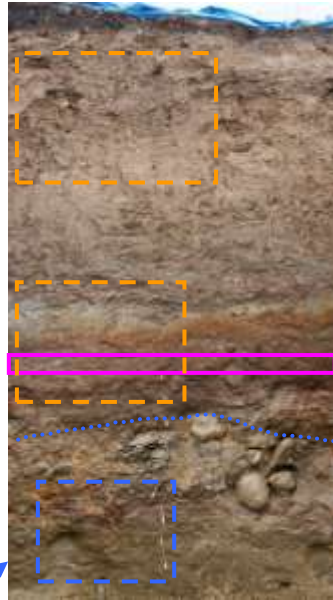
円～亜円礫の下位に淘汰のよい中粒～粗粒砂が堆積している。亜角礫がわずかに混入する。

扇状地性堆積物及び崖錐堆積物

段丘堆積物

□: 洞爺火山灰確認位置

露頭における段丘堆積物、扇状地性堆積物及び崖錐堆積物の例 (古宇川左岸ピット調査)

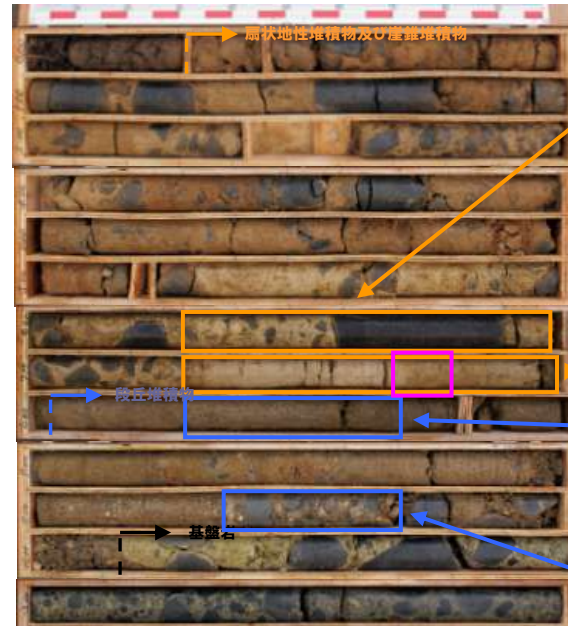
扇状地性堆積物及び崖錐堆積物

段丘堆積物

基盤

□: 洞爺火山灰確認位置(7.7~7.8m)EL17.7~17.6m

ボーリングコアにおける段丘堆積物、扇状地性堆積物及び崖錐堆積物の例 (神恵内1-3)

深度6.30~7.00m付近
基質はシルトからなり、礫は亜円礫～亜角礫が混じる。

深度7.30~8.00m付近
7.60~7.70mに洞爺火山灰を挟んでシルトが分布する。

深度8.30~8.70m付近
中粒砂～粗粒砂からなる。

深度10.40~10.70m付近
礫は円礫～亜円礫、基質はシルト質粗粒砂からなる。

□ : 洞爺火山灰確認位置(7.7m~7.8m)EL17.7m~17.6m

コア写真(神恵内1-3)

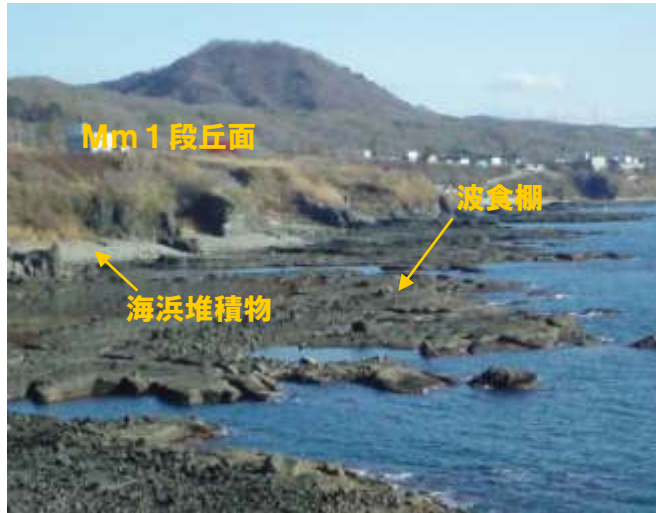
現在の海岸地形 (泊村 照岸～兜)

- 茅根・吉川(1986)⁽³⁾では、海成段丘を利用して地殻変動や海水準変動を論ずる場合には、現世の海岸地形に関する知見に基づいて、海岸段丘を構成する諸地形要素の成因や意義等を明確にしておくことが重要であるとしている。
- 照岸地点の現海岸地形とMm1段丘面の分布範囲を比較すると、波食棚の分布範囲よりMm1段丘面の分布範囲が広く、Mm1段丘面は、MIS5eの後浜、波食棚、海食台等の沿岸から浅海部の一連の地形が段丘化したものと考えられる。

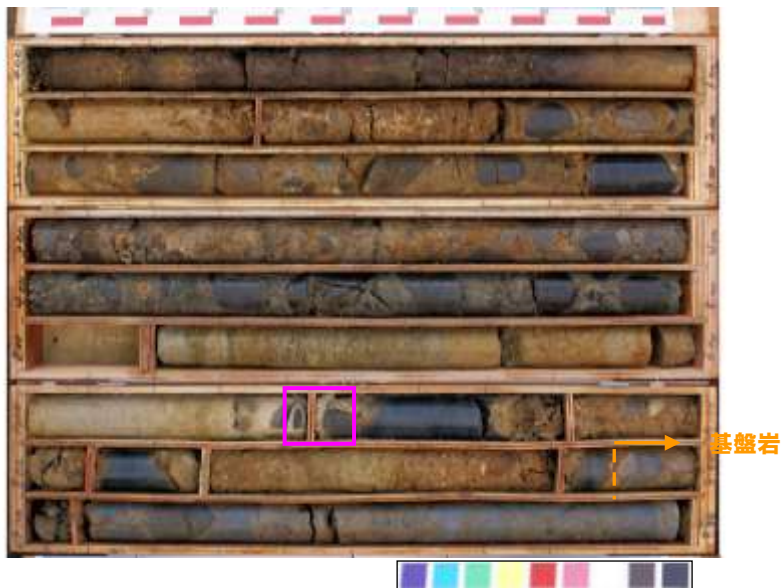
照岸地点では、Mm1段丘面が厚い扇状地性堆積物及び崖錐堆積物に覆われていることを確認した。
また、照岸1-3では基盤岩の上位、照岸1-5では段丘堆積物の上位で洞爺火山灰を確認した。

□ : 洞爺火山灰確認位置 (6.4m~6.5m) EL19.4m~19.3m
コア写真(照岸1-3)

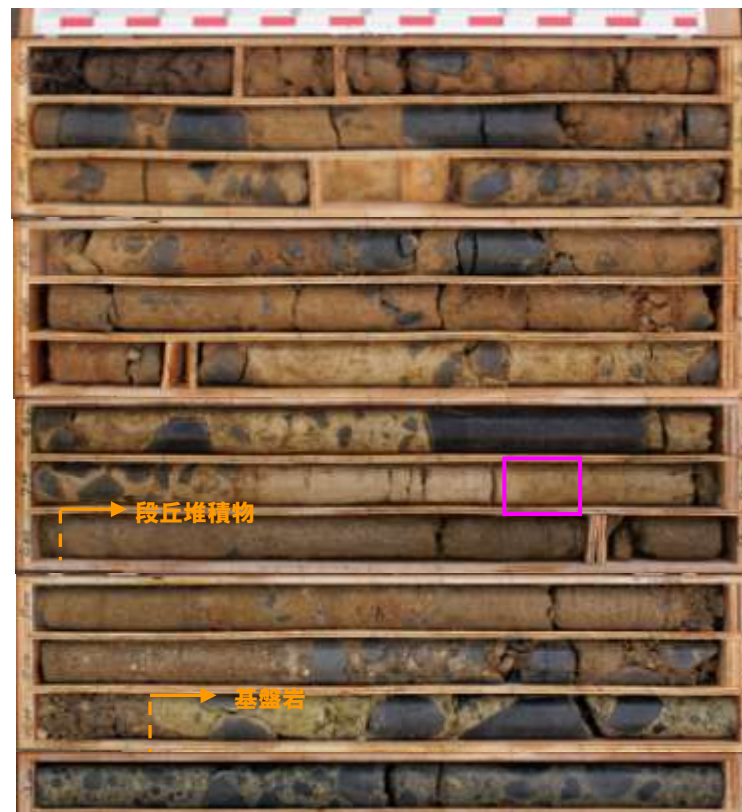
古宇川左岸地点では、Mm1段丘面が厚い扇状地性堆積物及び崖錐堆積物に覆われていることを確認した。また、段丘堆積物の上位に洞爺火山灰を確認した。

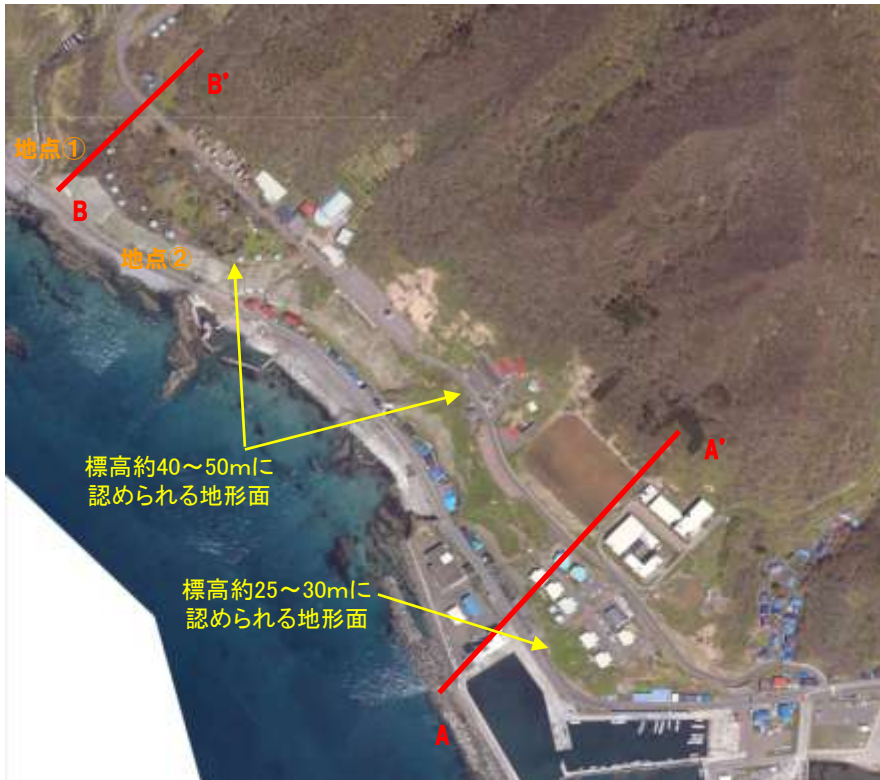
調査地点付近空中写真

古宇川右岸地点では、2段の地形面が分布するようにみえるが、両者の基盤岩の分布標高には、ほとんど差がなく、共にMm1段丘面が厚い扇状地性堆積物及び崖錐堆積物に覆われている。そのため、見かけの地形面の標高差は、扇状地性堆積物及び崖錐堆積物の厚さの違いによるものであることが確認された。

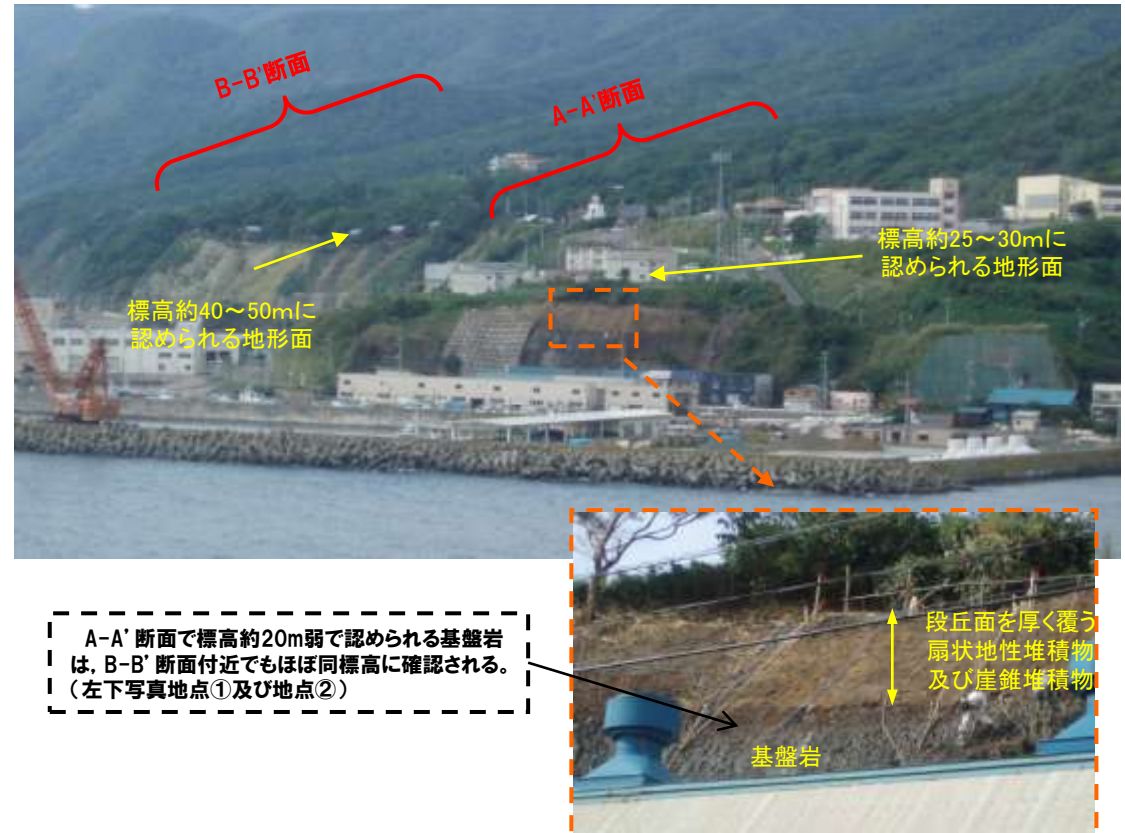
調査地点遠景

A-A'断面で標高約20m弱で認められる基盤岩は、B-B'断面付近でもほぼ同標高に確認される。(左下写真地点①及び地点②)

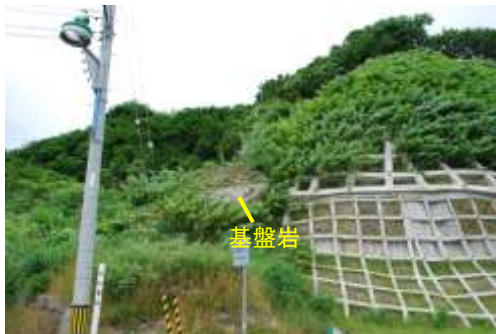
基盤の分布(地点①)

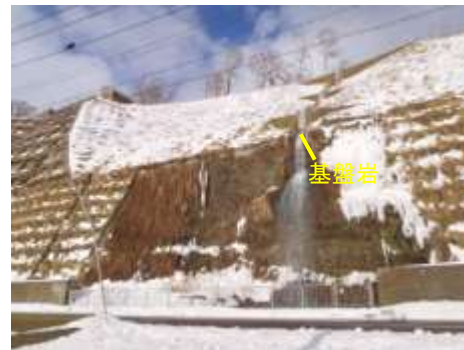
基盤の分布(地点②)

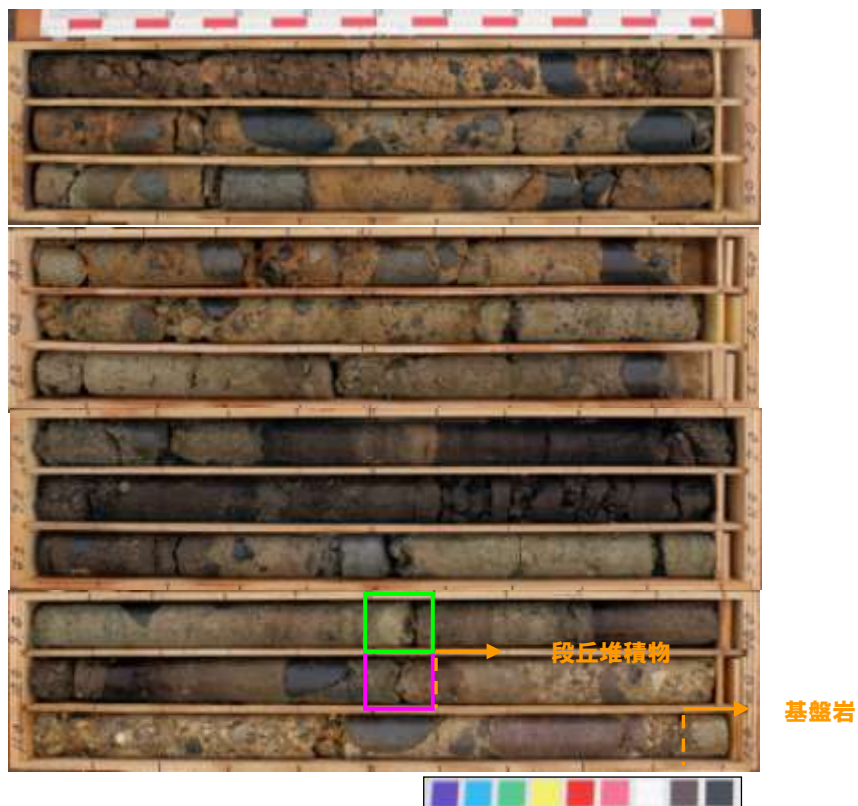
コア写真(神恵内M-2)

標高約25m～30mに認められる地形面では、段丘堆積物が厚い扇状地性堆積物及び崖錐堆積物に覆われていることを確認した。また、扇状地性堆積物下部に洞爺火山灰及び阿蘇4火山灰を確認した。

□ : 阿蘇4火山灰確認位置(9.5m～9.6m) EL19.8m～19.7m

□ : 洞爺火山灰確認位置(10.5m～10.6m) EL18.8m～18.7m

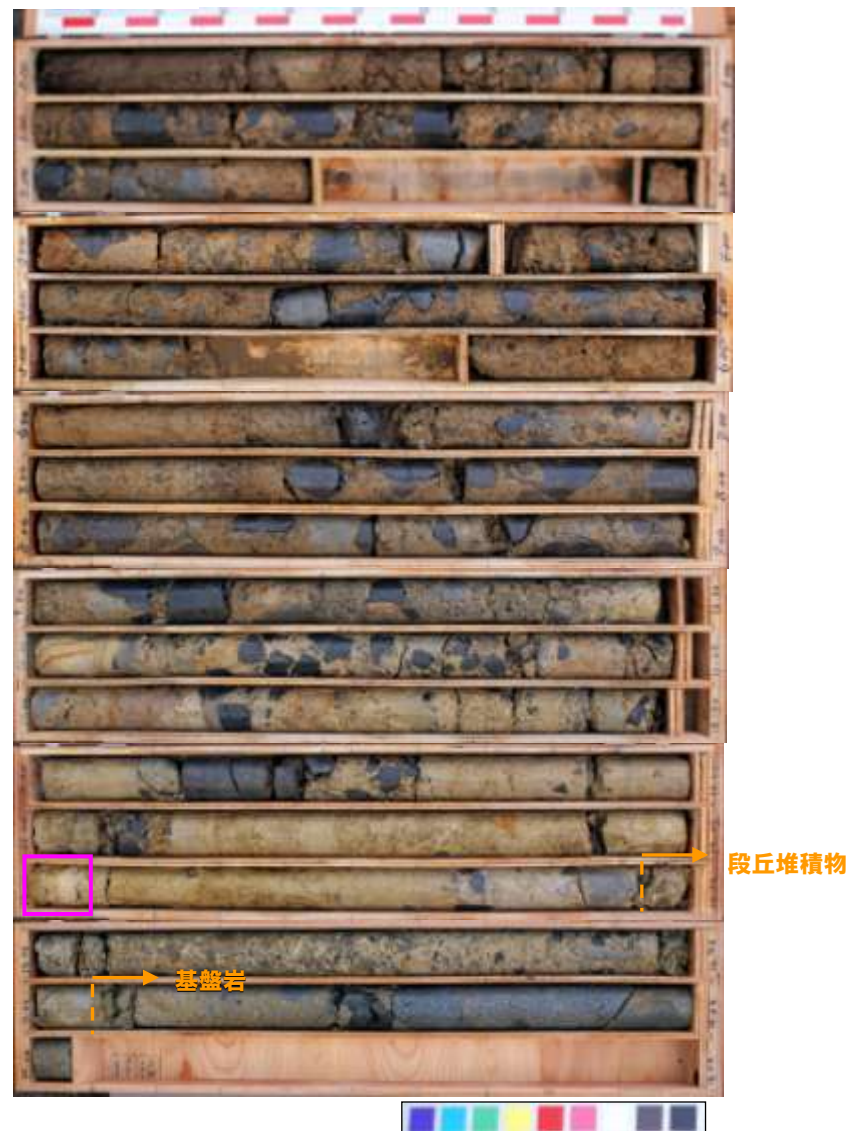
コア写真(神恵内M-3)

□ : 洞爺火山灰確認位置(14.0m～14.1m) EL19.1m～19.0m

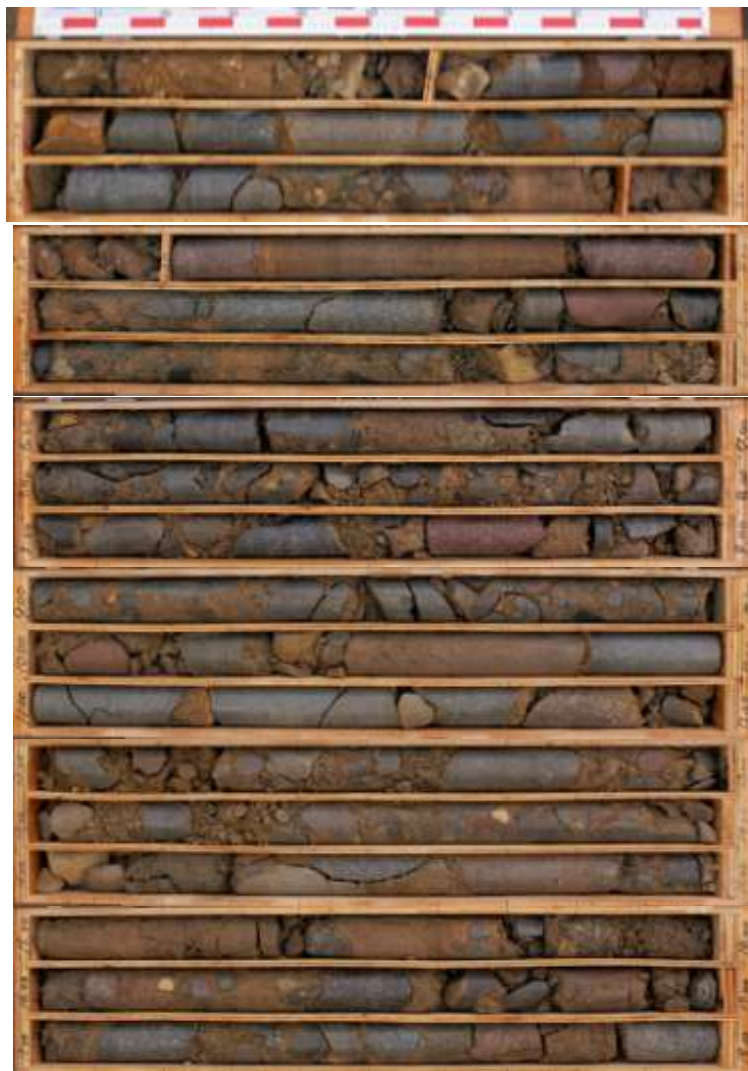
コア写真(神恵内H-1)

標高約40m～50mに認められる地形面では、段丘堆積物が扇状地性堆積物及び崖錐堆積物に厚く(20m以上)覆われていることを確認した。また、扇状地性堆積物及び崖錐堆積物下部で洞爺火山灰を確認した。

本地形面は、火山灰の分布状況及び基盤の分布標高から、Mm1段丘面に扇状地性堆積物及び崖錐堆積物が厚く堆積して形成されたと考えられる。

□ : 洞爺火山灰確認位置(22.5m～22.6m) EL22.5m～22.4m

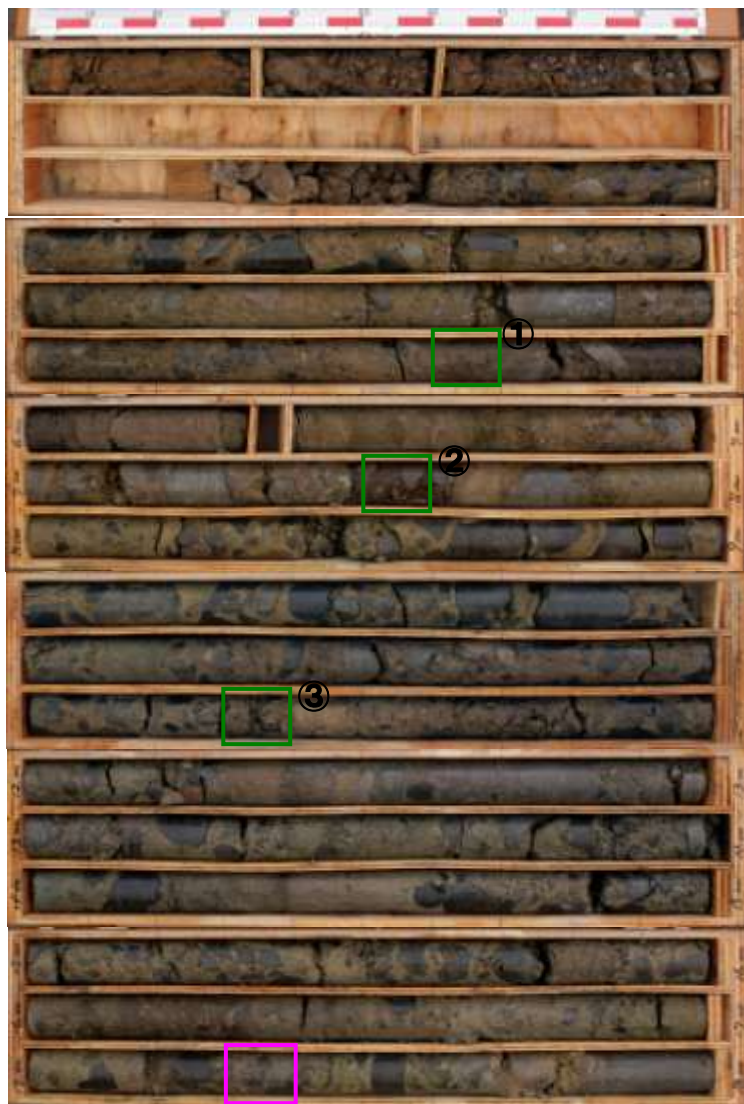
古宇川右岸コア写真(神恵内H-2)

古宇川右岸地点の崖錐堆積物及び扇状地性堆積物に挟在する腐植層の¹⁴C年代測定結果及び洞爺火山灰の分布状況から、これらの堆積物は最終間氷期以降、徐々に堆積したものと推定される。

- : 洞爺火山灰確認位置(17.3~17.4m) EL24.4~24.3m
- ^① : ¹⁴C年代測定位置(5.65m) EL36.1m 年代値34,330±170 y.B.P.
- ^② : ¹⁴C年代測定位置(7.53m) EL34.2m 年代値39,450±260 y.B.P.
- ^③ : ¹⁴C年代測定位置(11.34m) EL30.4m 年代値51,290±770 y.B.P.

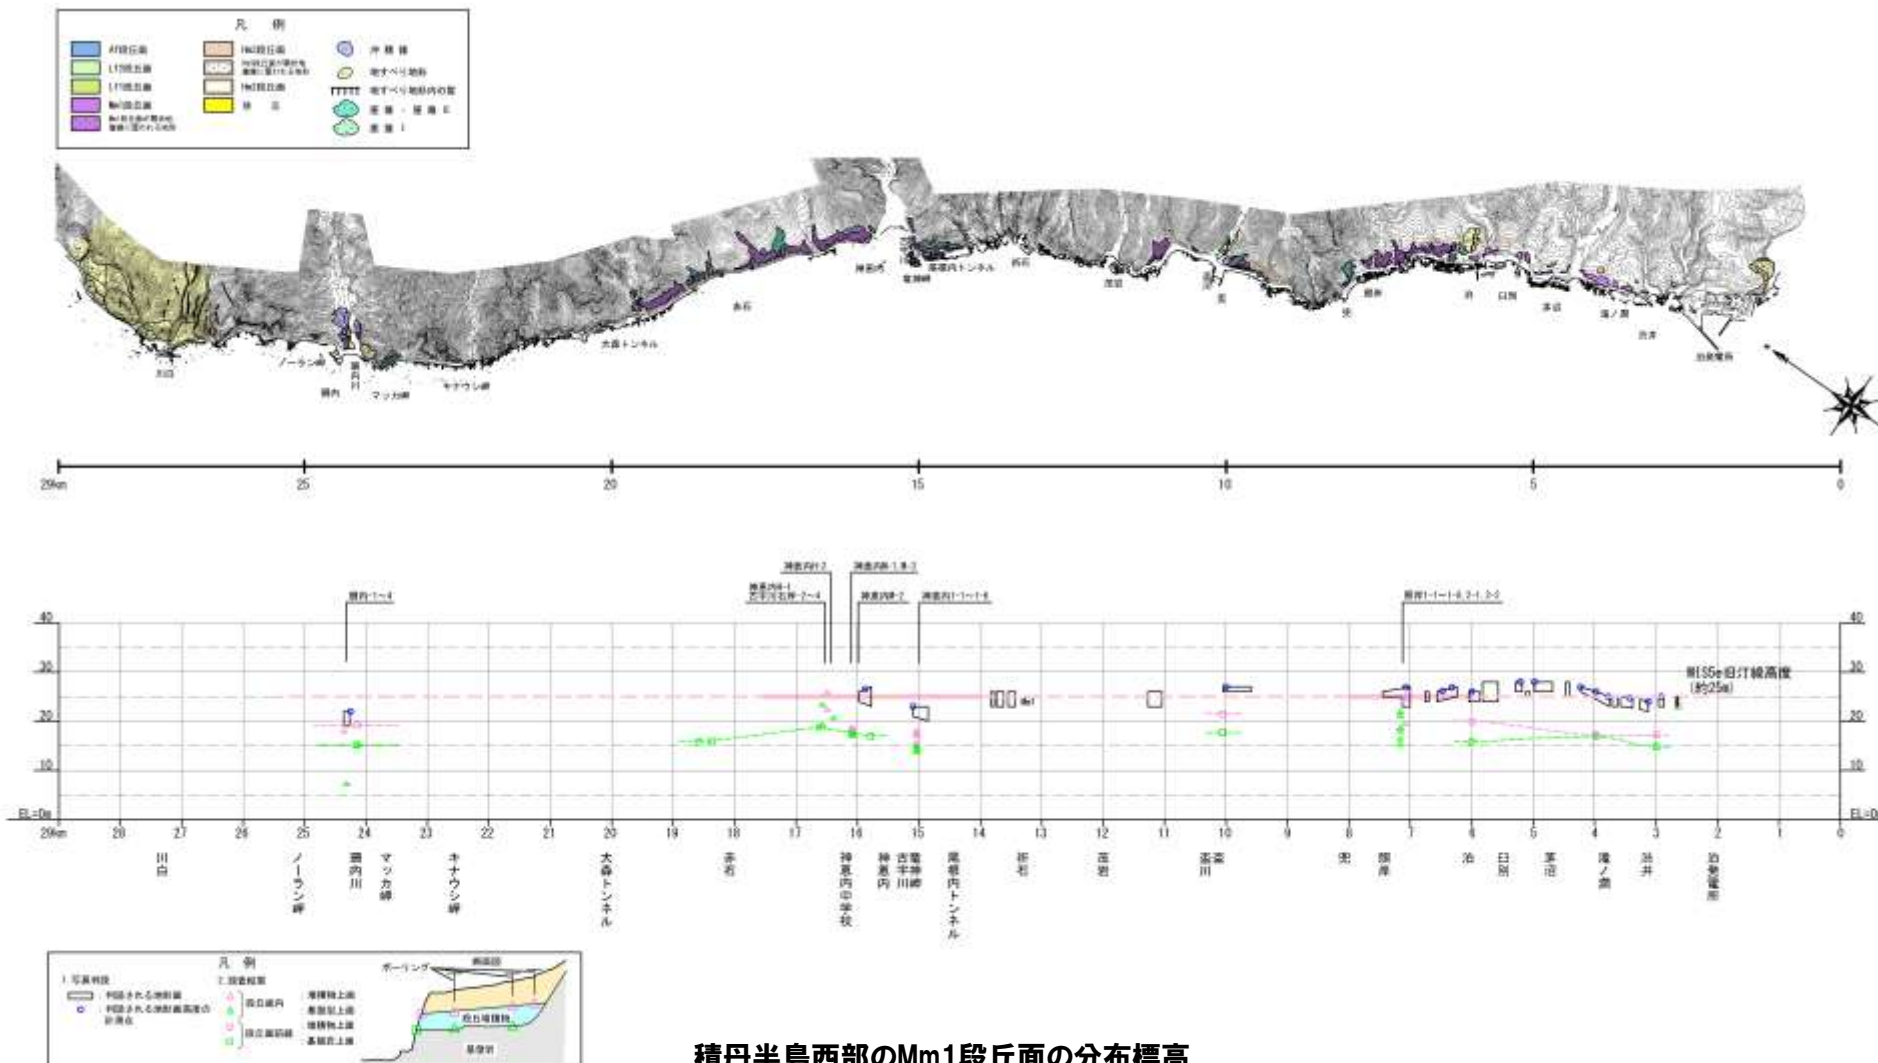
- 空中写真判読では、海成段丘面の分布を示唆する平坦面が標高20m～30mに判読され、その山側では、堆積物に覆われているように見える。
- 一方、地表地質踏査、ボーリング調査等で確認された、Mm1段丘の段丘堆積物及び基盤高度は、標高15m～25m前後で確認され、段丘堆積物から推定される本地域のMm1段丘面(MIS5e)の分布標高は、旧汀線付近で約25m前後と推定される。
- 露頭における基盤及び段丘堆積物の分布状況から、北方に向かって分布標高が高くなる傾向は認められない。なお、文献等で標高約60mとされていた古宇川右岸のMIS5eの海成段丘については、標高が25m程度であることが確認された。

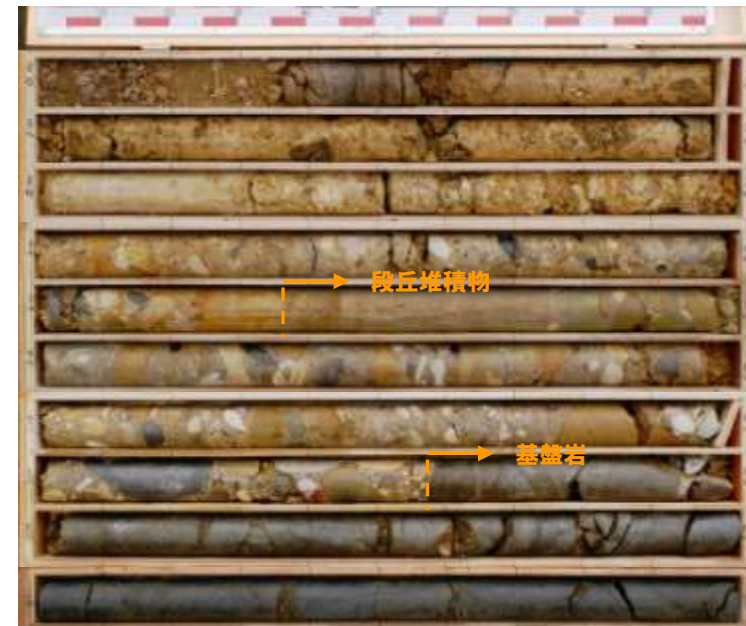
コア写真(泊Hm3-2)

泊Hm3-2付近では、標高約52m~62mにHm2段丘面が判読され、ボーリング調査結果により、基盤岩の上位に段丘堆積物が認められる。段丘堆積物上面の標高は約57m。

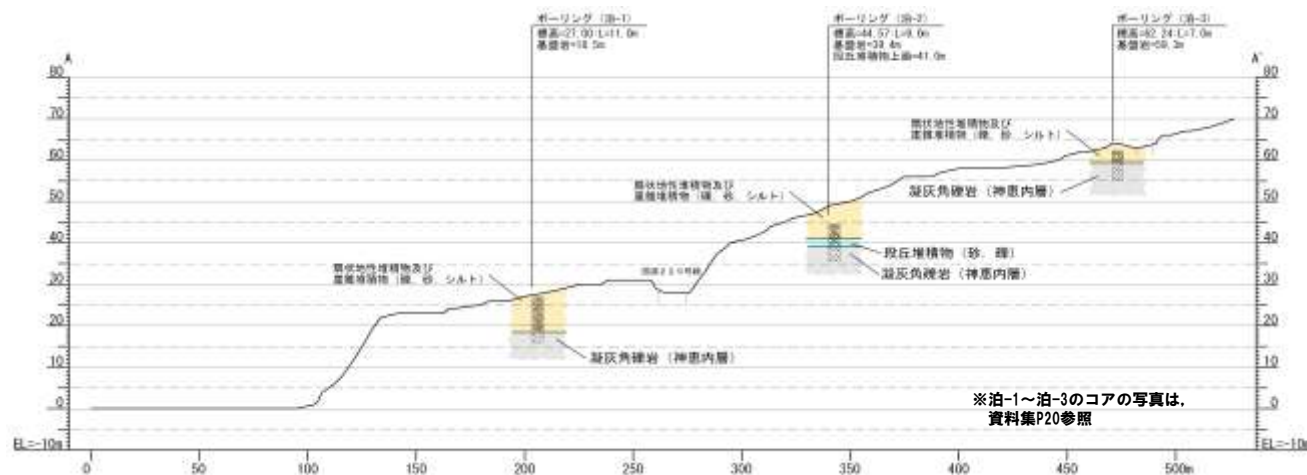
A-A' 断面

泊-3付近では、標高約56m～66mにHm2段丘面が判読され、ボーリング調査では、基盤岩（標高約59m）の上位に扇状地性堆積物及び崖錐堆積物の分布が認められる。

泊-2付近では、明瞭な地形面は判読できなかったが、踏査によりHm3段丘の分布が推定され、ボーリング調査では、基盤岩の上位に段丘堆積物の分布が認められる。段丘堆積物上面の標高は約41m。

泊-1付近では、Mm1段丘面が判読され、ボーリング調査では、基盤岩（標高約19m）の上位に扇状地性堆積物及び崖錐堆積物の分布が認められる。

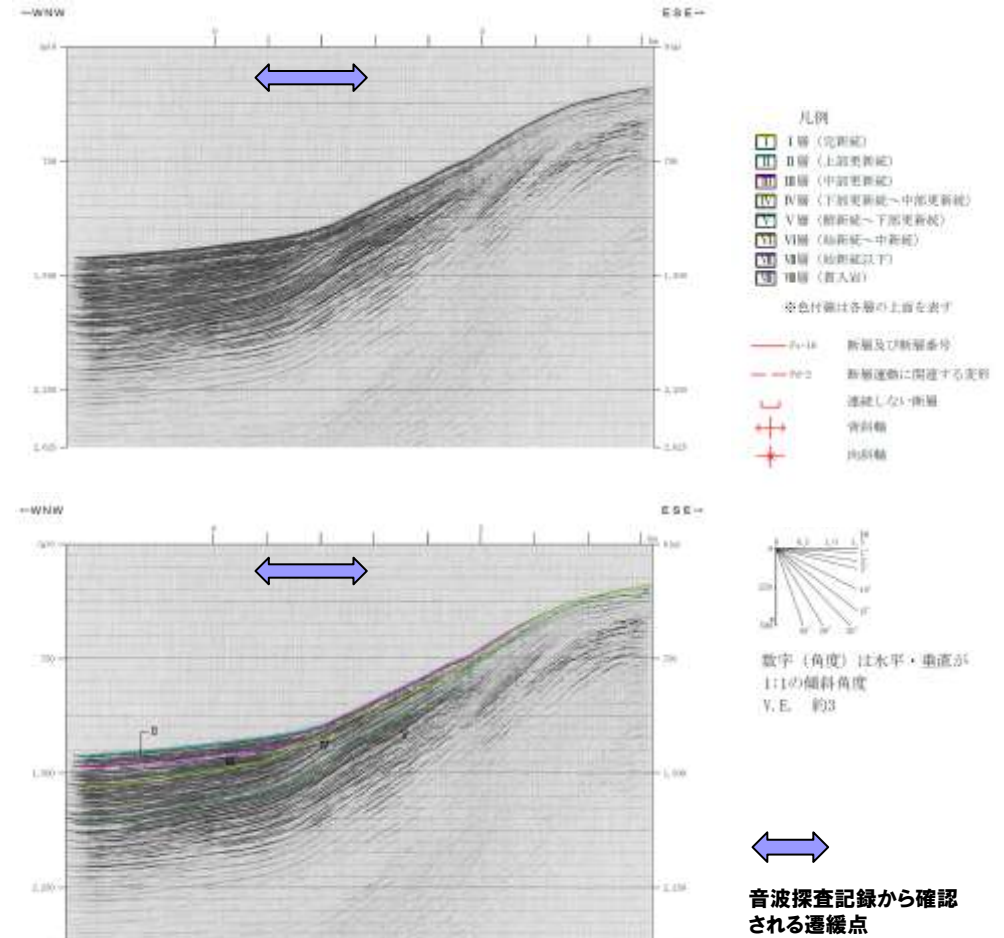
【測線C-6】

高まりを形成する撓曲は、石狩海盆側の西傾斜の断層によるものと推定される。

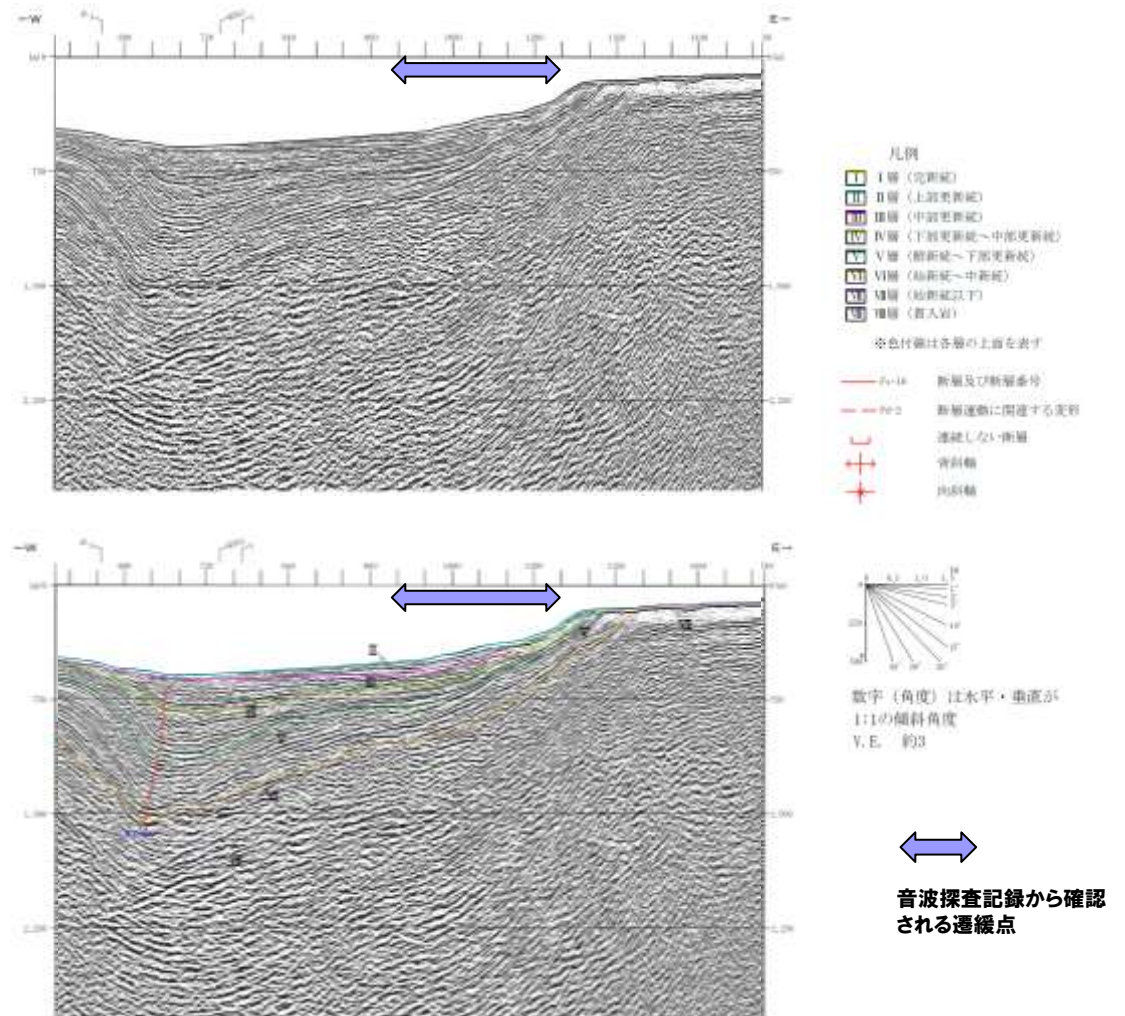
【測線KEM8】

本測線は、大陸棚縁辺の急崖部を横断する測線であるが、大陸棚から西側に傾斜する斜面中に、西傾斜の神威海脚西側の断層(Fs-11断層)が認められるが、遷緩点付近には、東側隆起の活構造は認められない。

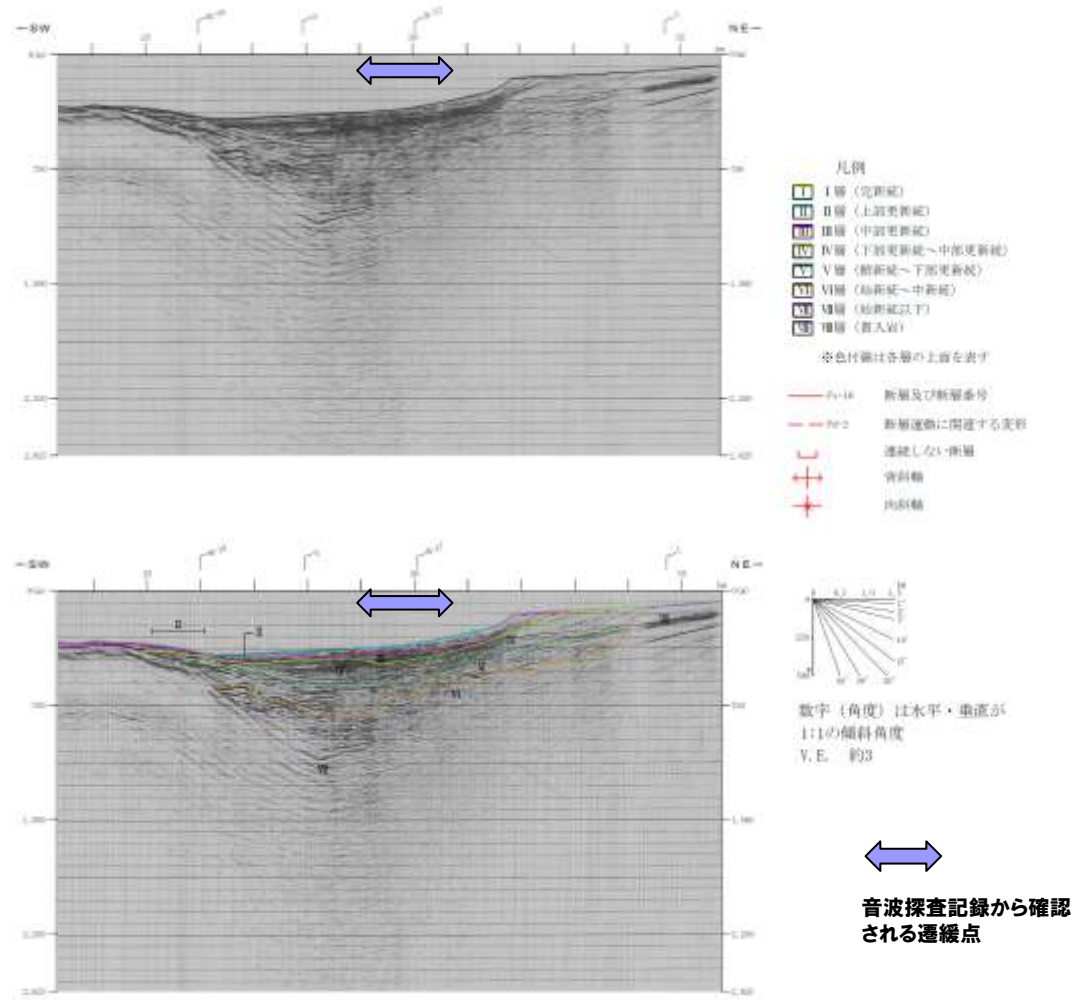
【測線g】

海盆内のII層及びIII層はほぼ水平に堆積し、大陸棚基部ではIII層がIV層にアバットしており、層厚変化も認められない。

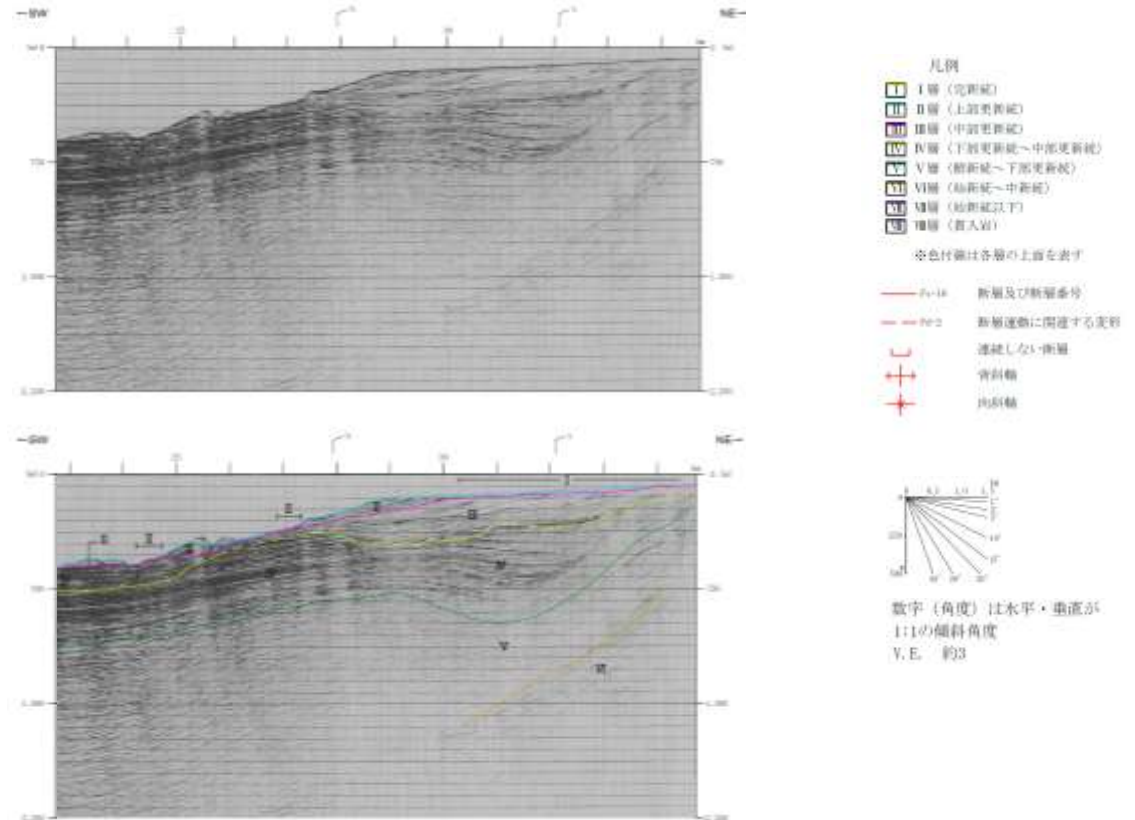
【測線c】

本地点では、海底谷がEW方向に延びており、北方からの遷緩線の延長部は、浸食され不明瞭である。

III層はIV層を不整合で覆って分布し、III層に累積的な変位及び変形は認められない。

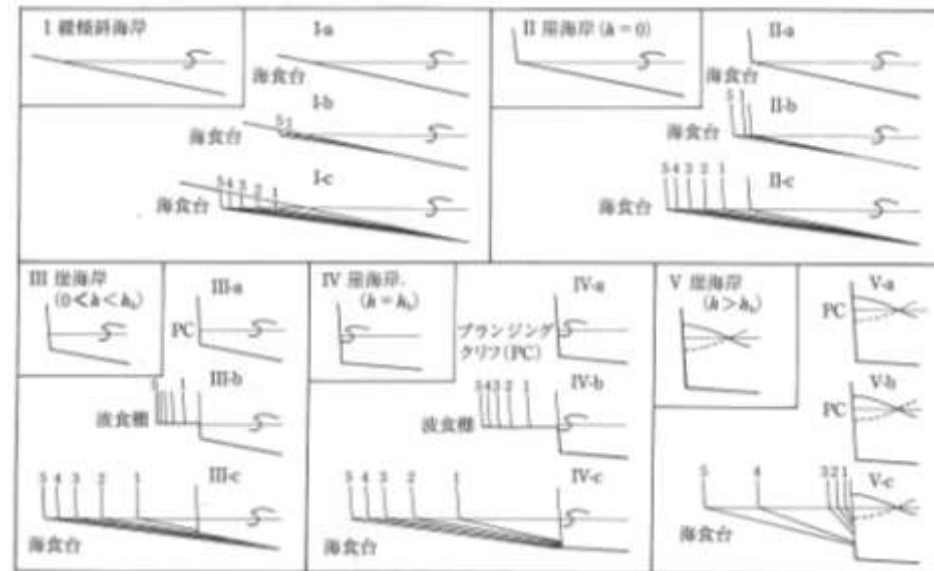
図 岩石海岸における地形発達モデル(Sunamura(1992)⁽⁶⁾)

I ~ Vは現地形の種類、a,b,cは岩石強度違い(a:硬岩, b:中硬岩, c:軟岩)を示す。PCはブランジングクリフ、 h は崖直下の水深、 h_0 は想定される地点に襲来する最大級の波浪の破碎水深を示す。

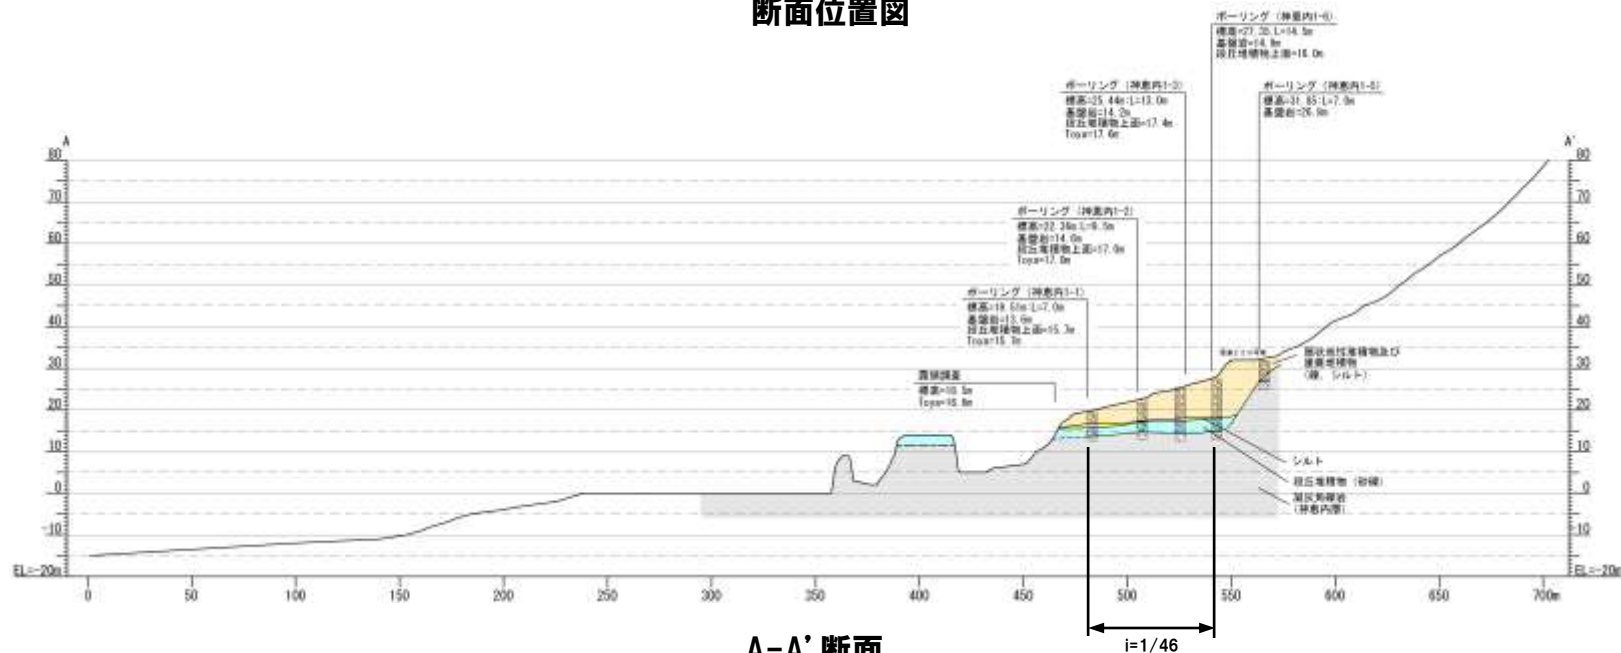
A-A' 断面

ボーリング調査で確認されたMm1段丘面の基盤岩上面の平均勾配は約1/46である。

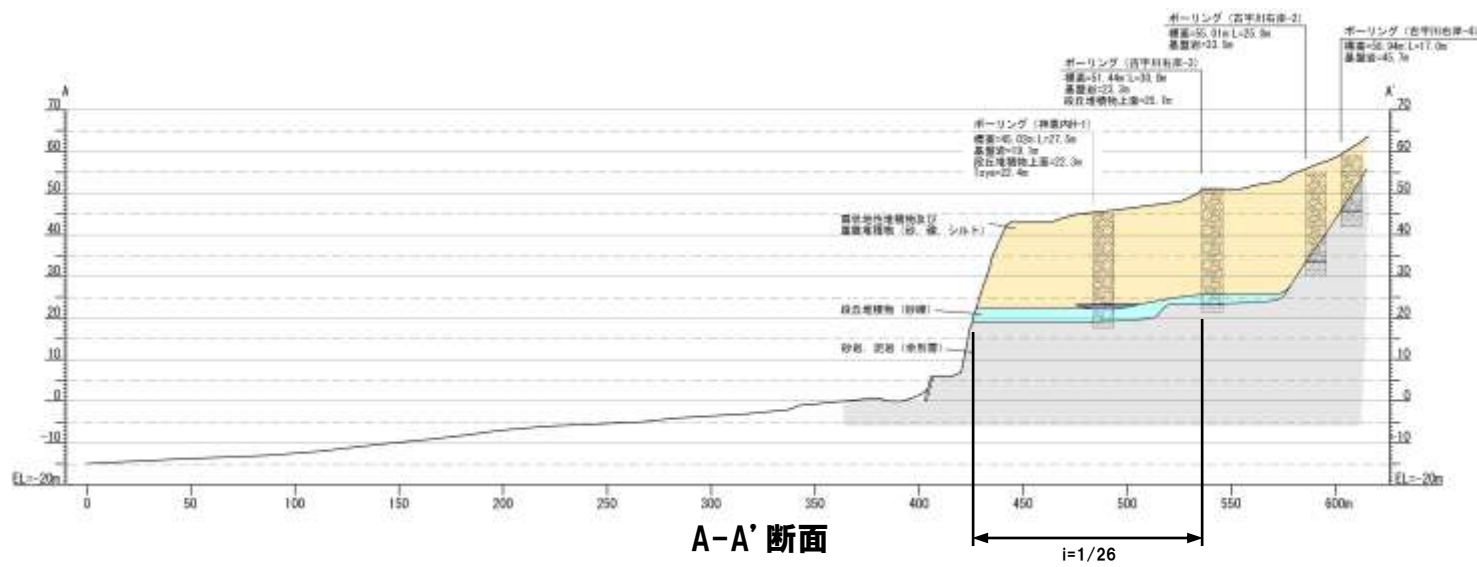
A-A' 断面

ボーリング調査及び露頭調査で確認されたMm1段丘面の基盤岩上面の平均勾配は約1/26である。

$i=1/26$

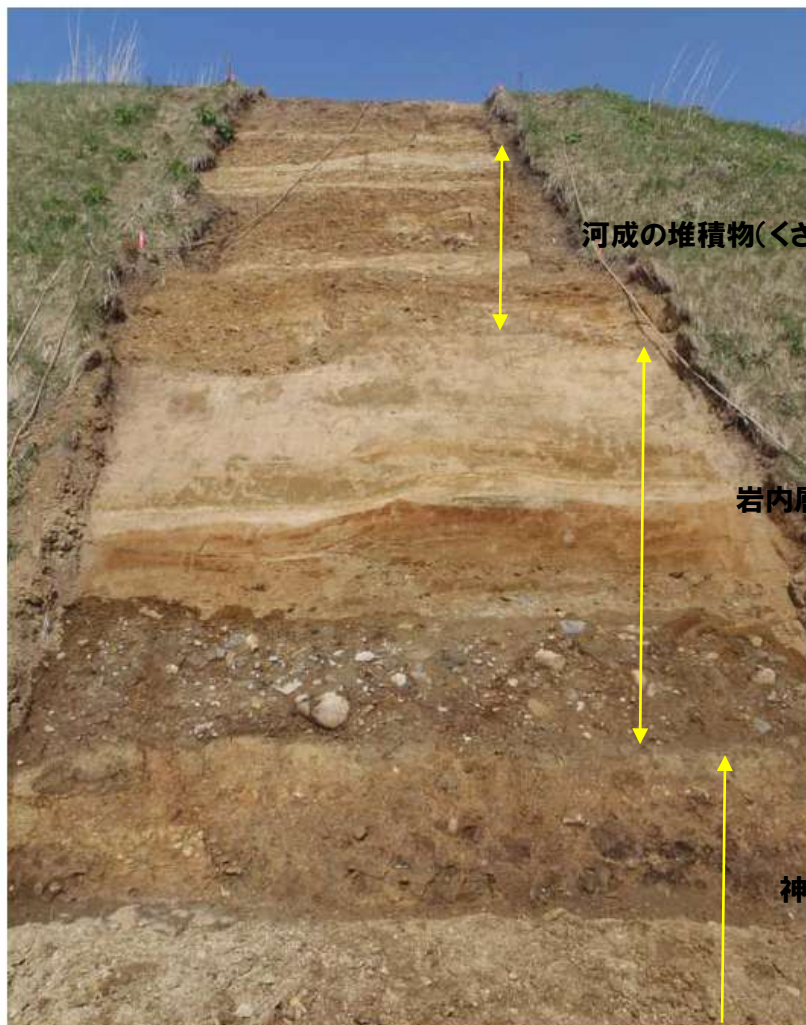
岩内層の分布状況(敷地北西端)

- 1号原子炉建屋北方では、岩内層がくさり礫混じりの河成の堆積物(高位段丘堆積物相当層)に不整合で覆われている。
- F-1断層開削調査位置における岩内層の堆積状況からも、岩内層は複数回のサイクルで堆積し、上位の堆積物との層位関係より、少なくとも高位段丘堆積物堆積以前に堆積した地層であり、堆積時期は中期更新世前半以前と判断される。

河成の堆積物(くさり礫混じり)

岩内層(砂層, 礫層)

神恵内層(凝灰角礫岩)

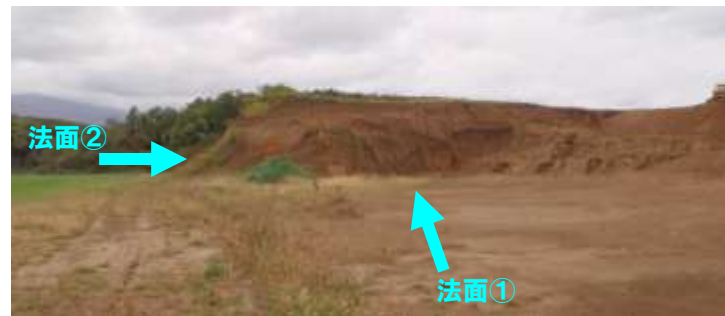
露頭写真(全景)

- 梨野舞納地点では、ラミナの発達する淘汰の良い細粒砂～中粒砂が認められ、開削地点同様に複数のユニットに区分できる。ラミナの傾斜は 2° ～ 14° を示すが、走向及び傾斜に系統性や累積性は認められない。

緑色:ラミナの走向傾斜
桃色:水糸の標高(m)

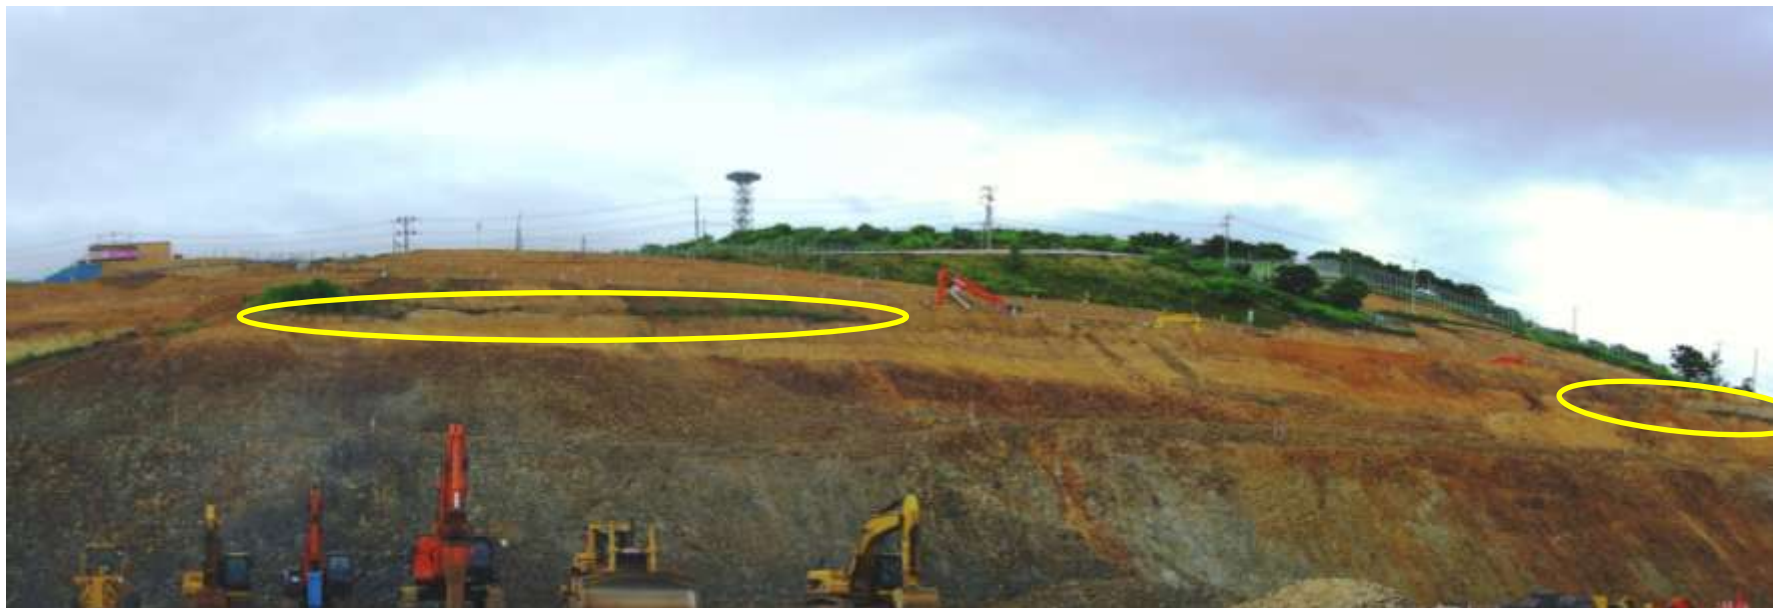
写真④ 造成工事露頭

造成工事の露頭では、高位段丘の表土の下位に火山灰質シルト層を確認している。

表土直下、20cm程度の厚さで細粒な火山灰質シルトが分布し、その下位は砂・シルトが卓越するシルト質砂となる。

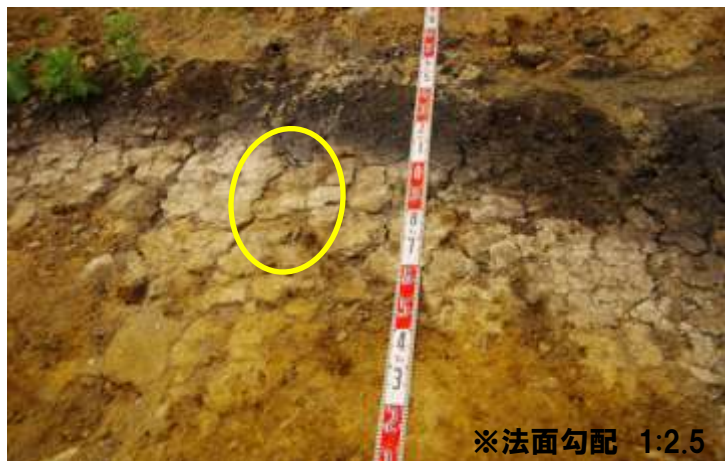
※法面勾配 1:2.5

現在敷地内で実施している造成工事の露頭において、火山灰質シルト層を確認しており(写真④)、火山灰分析結果等より、1, 2号炉調査時及び3号炉調査時に確認された火山灰と同じ火山灰に対比された。
