泊発電所3号炉

地盤(敷地の地質・地質構造)に関するコメント回答

(F-1断層の活動性評価に関する追加調査の事前検討について)

令和元年6月28日
北海道電力株式会社

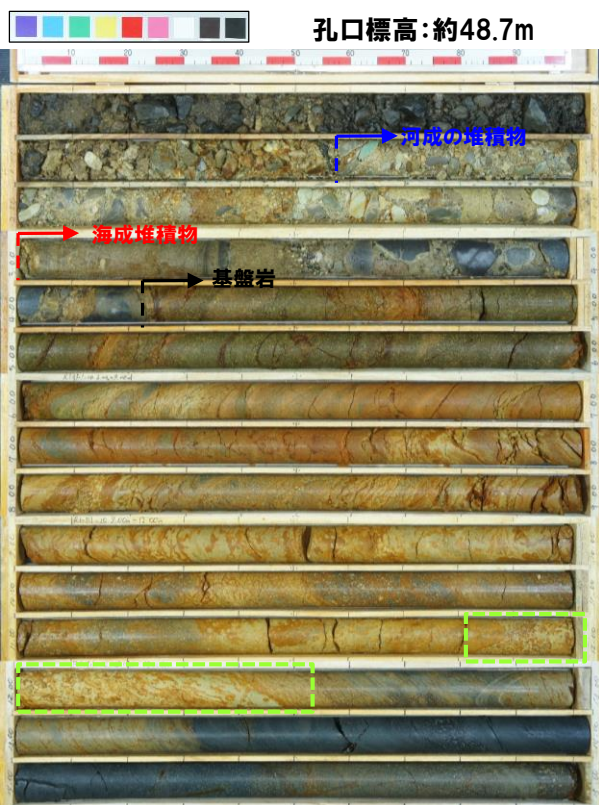
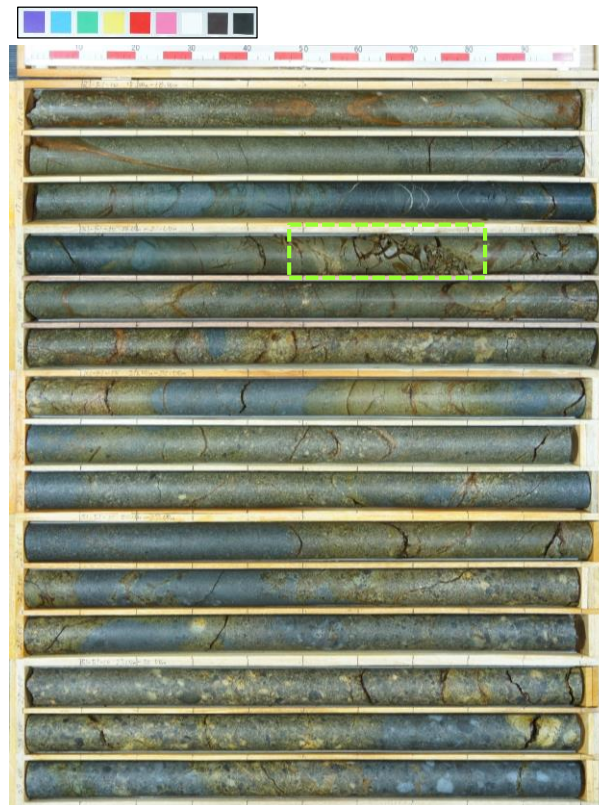
コア写真(確認-2:深度0~15m)

- 本ボーリングにおいては、基盤岩(上面標高約44.5m(深度4.2m))の上位に円礫を主体とする砂礫層、砂層及びシルト混じり砂礫層が認められる。
- 円礫を主体とする砂礫層及び砂層は、海成堆積物であると考えられる。
- シルト混じり砂礫層は、河成の堆積物であると考えられる。
- なお、海成堆積物は、F-1断層開削調査箇所近傍露頭1に認められる砂礫層及び砂層と同程度の標高に分布し、河成の堆積物は、A-10ボーリングに認められるシルト混じり砂礫層と同程度の標高に分布する(P21~P24及びP29参照)。
- また、本ボーリングにおいては、基盤岩中に複数の劣化部※が認められる。

【ボアホールテレビ画像による劣化部の走向・傾斜の速報値】

- 深度11.80~12.54m
N25° W/60° W
- 深度18.47~18.83m
N10° E/62° W

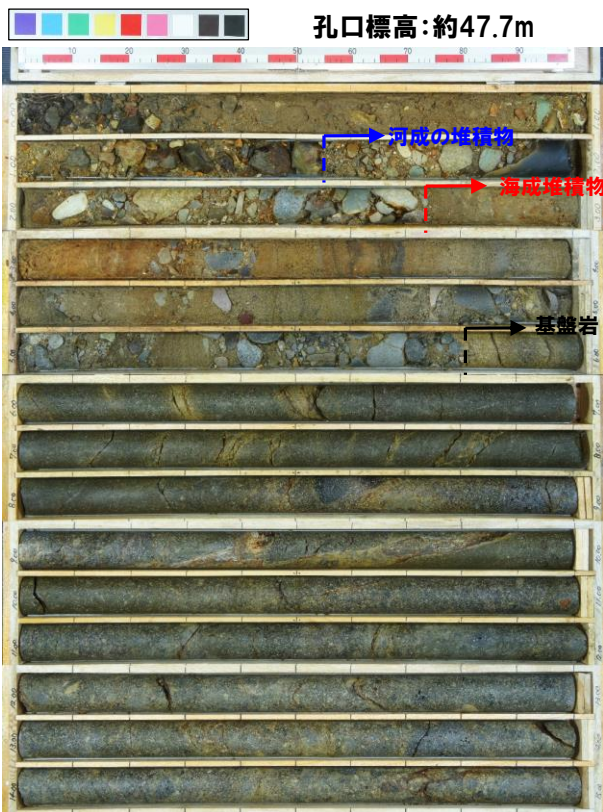
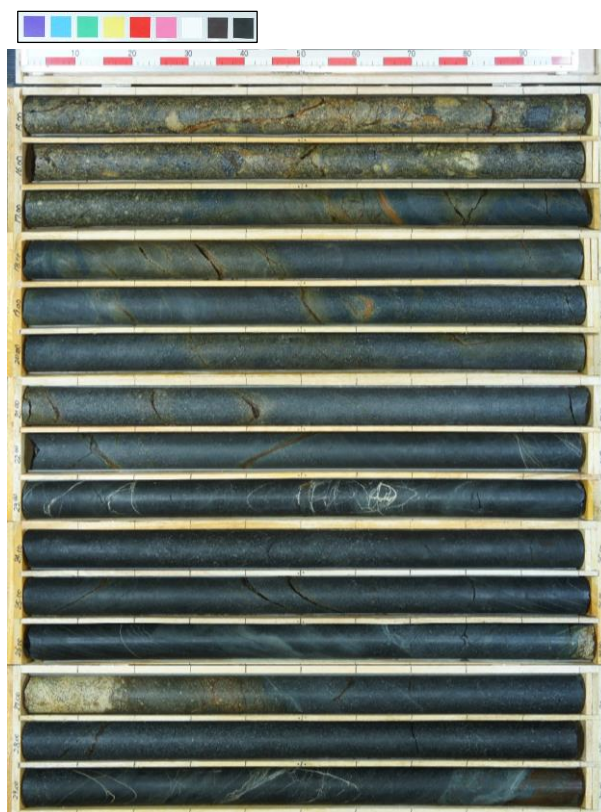
コア写真(確認-3:深度0~15m)

- 本ボーリングにおいては、基盤岩(上面標高約41.9m(深度5.8m))の上位に円礫を主体とする砂礫層、淘汰の良い砂層及びシルト混じり砂礫層が認められる。
- 円礫を主体とする砂礫層及び淘汰の良い砂層は、海成堆積物であると考えられる。
- シルト混じり砂礫層は、河成の堆積物であると考えられる。
- なお、海成堆積物は、F-1断層開削調査箇所近傍露頭1に認められる砂礫層及び砂層と同程度の標高に分布し、河成の堆積物は、A-10ボーリングに認められるシルト混じり砂礫層と同程度の標高に分布する(P21~P24及びP29参照)。
- また、本ボーリングにおいては、基盤岩中に劣化部*が認められる。

【ボアホールテレビ画像による劣化部の走向・傾斜の速報値】

○深度31.83~32.20m
N17° W/55° W

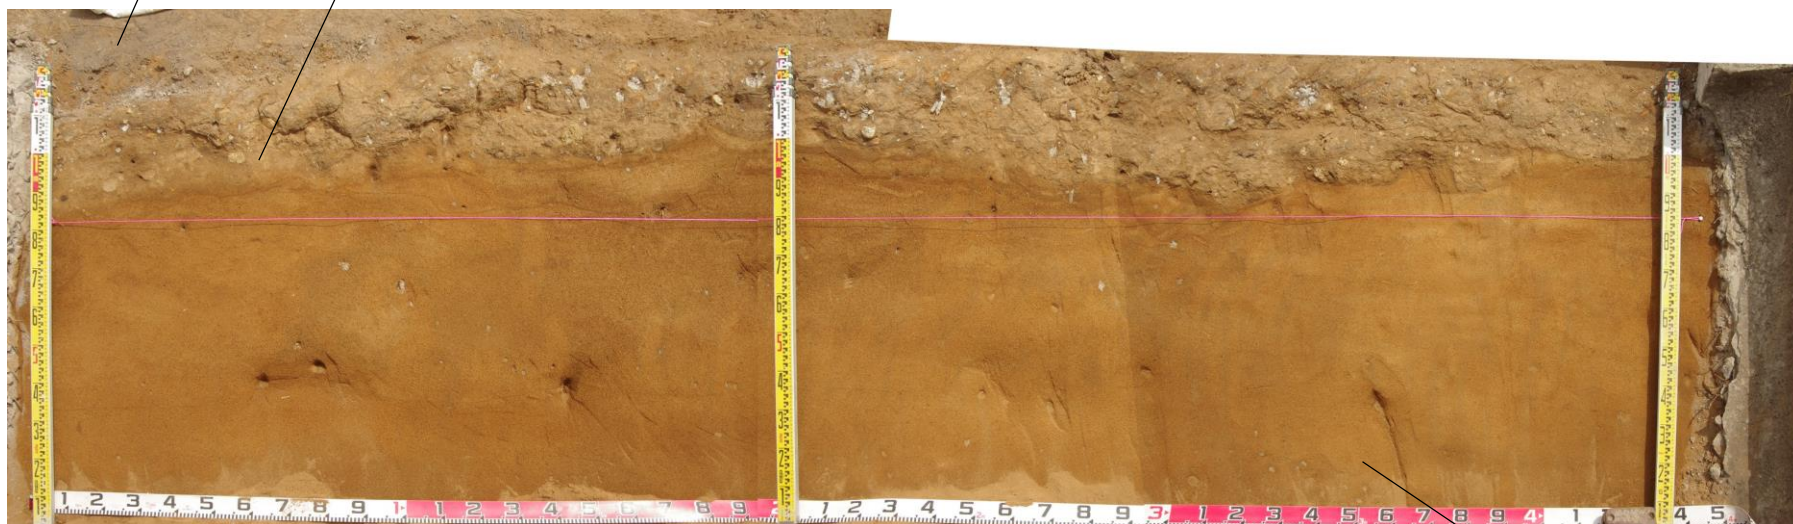
- 本調査箇所においては、下位より、淘汰の良い砂層及び礫混じりシルト混じり砂層が認められる。
- 淘汰の良い砂層は、海成堆積物であると考えられる。
- なお、海成堆積物は、F-1断層開削調査箇所に認められる砂層と同程度の標高に分布する(P20参照)。
- 礫混じりシルト混じり砂層の地層区分については、今後予定している各種観察(層相確認、礫種・礫の形状等)、各種分析・測定(粒度分析、帯磁率測定等)等の結果を踏まえ、実施する。

← NW 盛土 礫混じりシルト混じり砂層 SE →

本調査箇所は、法面に設置されたフリーフレーム等を撤去した上で露頭観察を実施している。

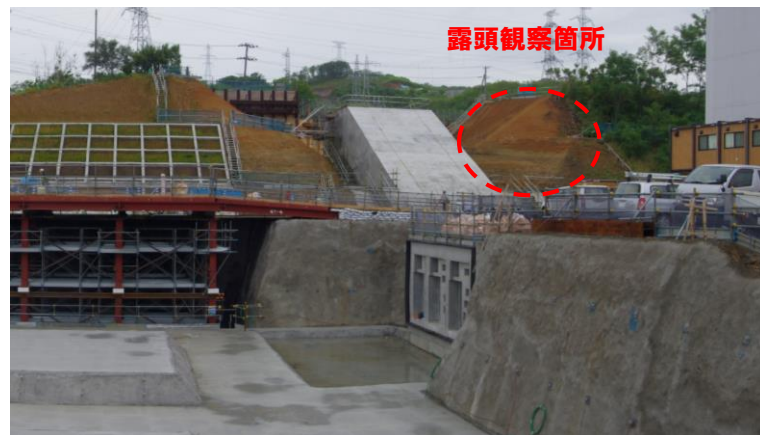
露頭全景 (平成26年)

- 空中写真判読で抽出されたHm3段丘面の縁辺部に位置するF-1断層開削調査箇所近傍露頭1 (南側) において、平成26年に露頭観察を実施した。
- 基盤岩 (凝灰角礫岩, 上面標高約42m) の上位に、MIS9以前の海成層 (新鮮な礫を主体とする亜円～円礫の礫層, 葉理の認められる砂層と礫層の互層からなる砂礫層及びシルト質砂からなる葉理の認められる砂層) が認められる。
- MIS9以前の海成層を含む上位の地層は、改変により消失している状況である。

- ※本調査箇所では、標高約45～46mに砂礫層の挟在が認められ、北側の露頭における標高約44～45mに分布する砂礫層と連続するものと考えられる。当該層は、以下の状況から、イベント性の堆積物と考えられる。
- ・本調査箇所では、平成26年の露頭観察において山側のみにも局所的に認められ、後述する平成30年の露頭拡幅部における観察では確認されない。
- ・総じて層厚は約1m未満と薄い。

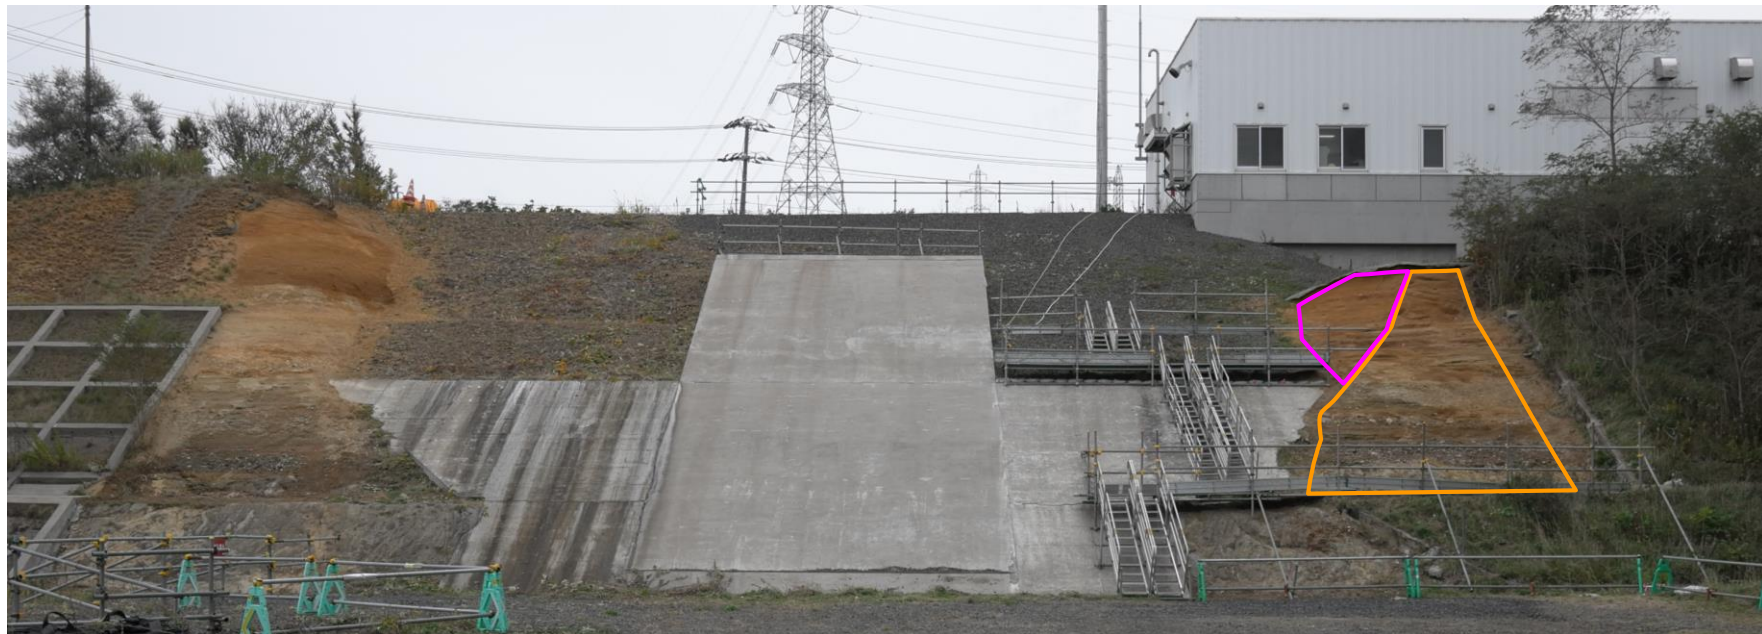
露頭全景 (平成30年10月)

- F-1断層開削調査箇所近傍露頭1 (南側) は、平成26年11月に、切取法面の安定化を図るための埋戻しコンクリートの打設や本露頭の背後に車庫・倉庫を設置するための基礎掘削に伴う頂部の切り取りを実施したことから、現存はするものの、山側部及び頂部については、確認できない又は消失している状況である。
- このため、平成30年10月の現地調査の実施に当たり、露頭南側を拡幅し、追加の露頭観察を実施した。

- H26露頭現存範囲
- H30露頭拡幅範囲

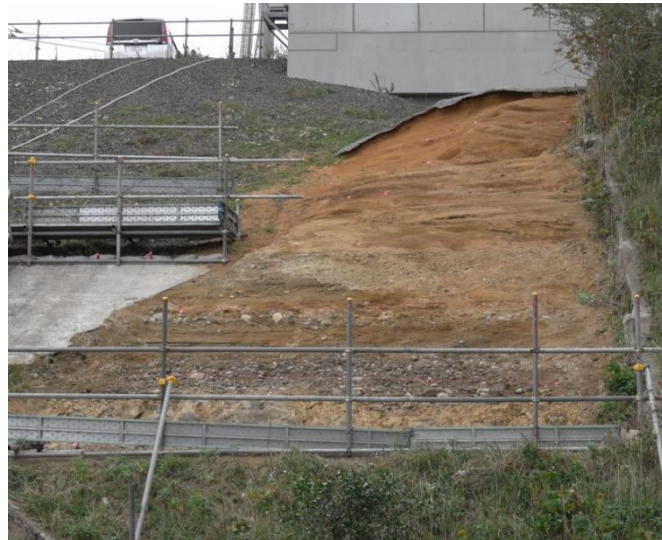
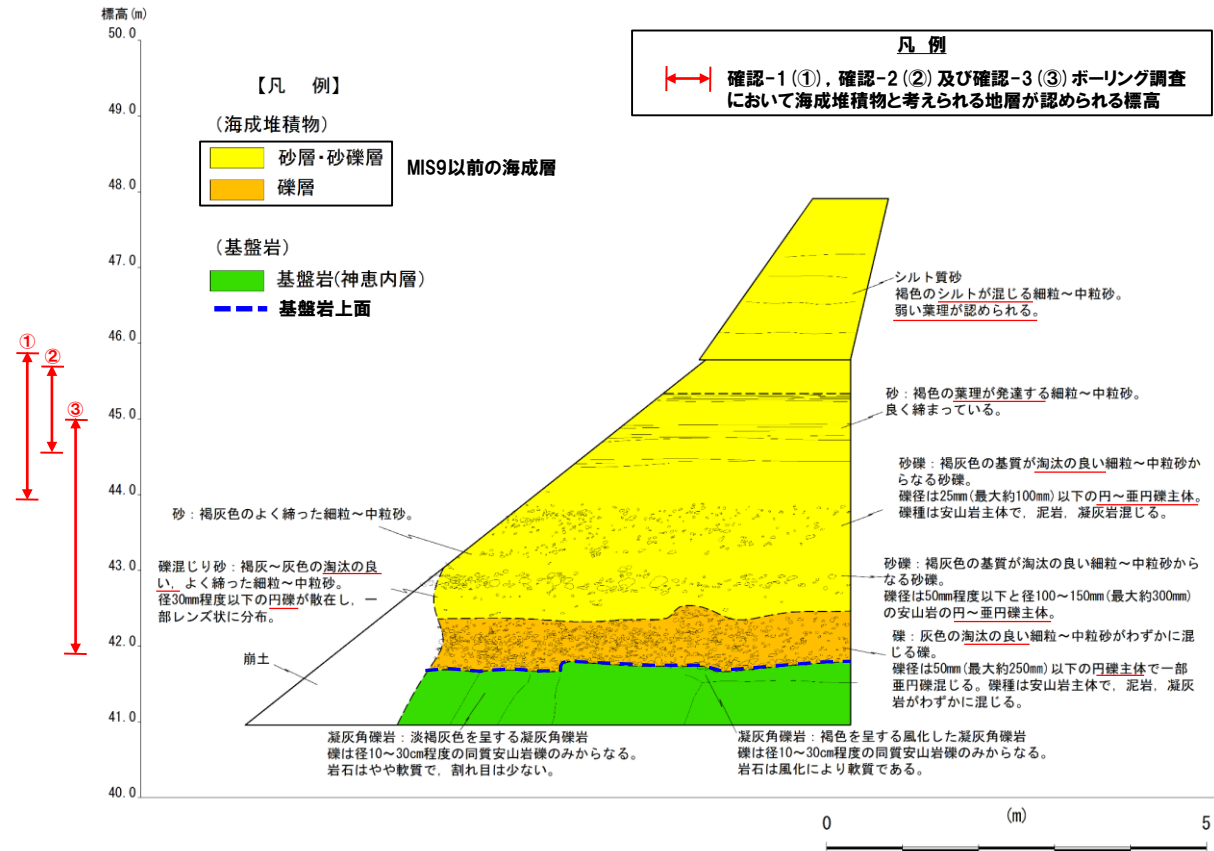
露頭状況写真 (露頭拡幅部)

- 基盤岩 (凝灰角礫岩, 上面標高約42m) の上位に, MIS9以前の海成層 (円礫を主体とする礫層, 葉理の認められる砂層と礫層の互層からなる砂礫層及びシルト質砂からなる葉理の認められる砂層) が認められる。
- MIS9以前の海成層を含む上位の地層は, 改変により消失している状況である。

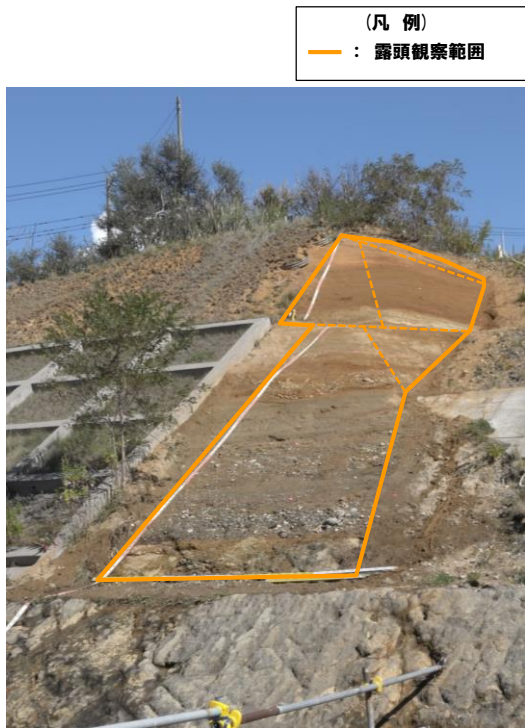
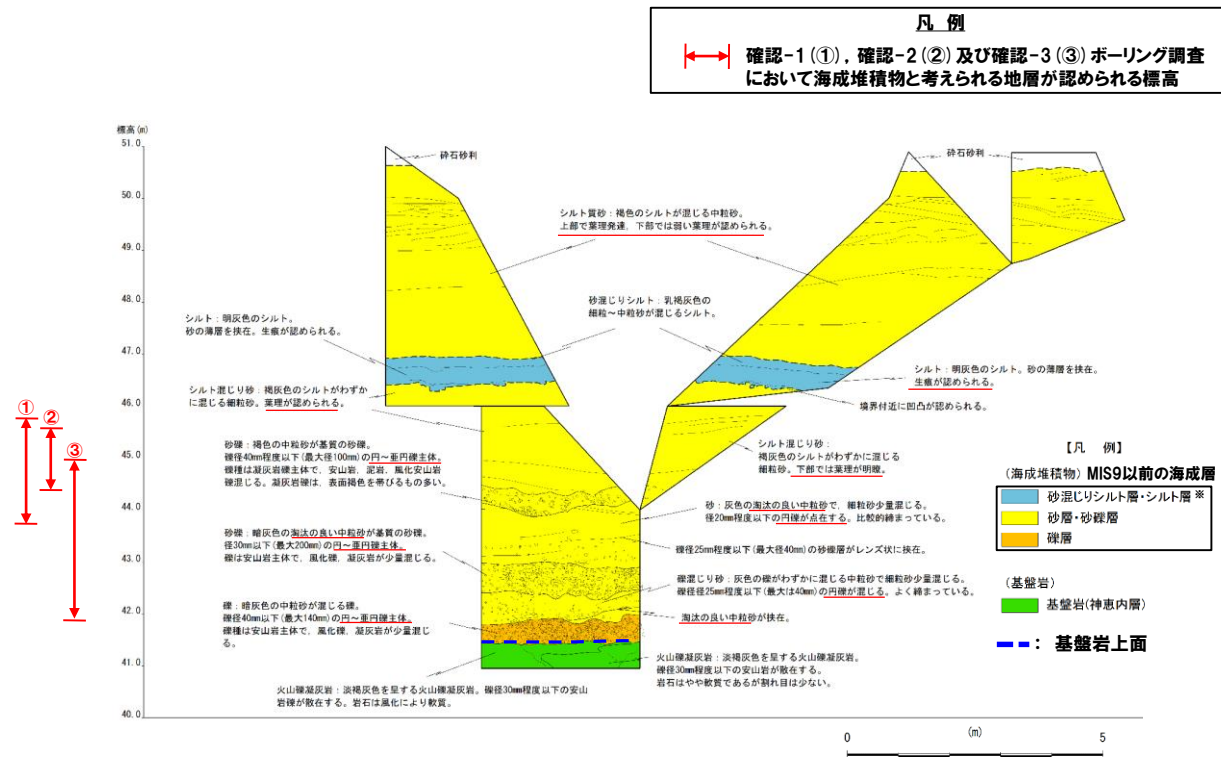
露頭状況写真

- F-1断層開削調査箇所近傍露頭1 (南側) に認められる地層の連続性を確認するため、当該露頭よりも北側の切取法面において、H30.8.31審査会合以降、追加の露頭観察を実施した。
- 基盤岩 (火山礫凝灰岩、上面標高約41m) の上位に、MIS9以前の海成層 (円～亜円礫を主体とする礫層、葉理の認められる砂層と礫層の互層からなる砂礫層、砂混じりシルト層及びシルト層並びにシルト質砂からなる葉理の認められる砂層) が認められる。
- MIS9以前の海成層を含む上位の地層は、改変により消失している状況である。

※以下の状況から、一連の海水準上昇中において局所的に静穏化した環境で堆積したものと考えられる。

- ・南側の露頭には連続しない。
- ・層相がシルトであることから、波浪の影響が小さい環境が示唆される。
- ・当該層には生痕が認められる。

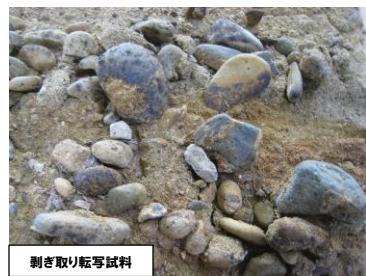
【Hm3段丘堆積物 (MIS7) (礫層)】
・新鮮な礫を主体とする亜円～円礫 (扁平礫含む)

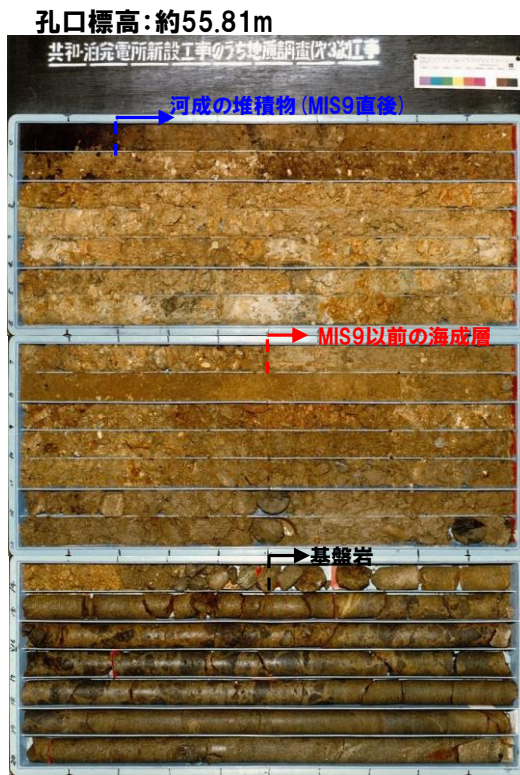
柱状図 (B-10: 深度0~21m)

○本ボーリングでは、基盤岩(上面標高約41m)の上位に、MIS9以前の海成層(砂礫層及び砂層)、その上位に河成の堆積物(MIS9直後)(シルト質砂礫層を主体とし、シルト層を挟在)が認められる。

B-10 孔口標高 55.81m 掘進長 126.00m

標尺	標高	深度	柱状	地質	色調	記
(a)	(a)	(a)	図	名	調	事
35.00	55.81	0.00		シルト	黄褐色	地層番号未記入。
1				シルト質砂礫	黄	シルトを基質とし、粒径0.5~2cmの円礫を含む。礫は灰白色の凝灰岩。
2						
3						
4						
5	51.41	4.40		凝灰	灰白	火山灰質。
6				シルト質砂礫	黄	礫は緑色の火山噴出凝灰岩。
7	49.41	6.40		シルト	灰白	火山灰質。
8	48.01	7.80		シルト質砂礫	黄	基質はシルト質り粉砂で、礫礫主体。
9	47.01	8.80		砂		7.50~7.85m: シルト挟在。
10						礫は凝灰岩・安山岩。
11						礫砂を基質とし、円礫よりなる。
12				砂礫	黄	礫は下方に向かって大きくなる傾向。
13						
14	41.31	14.50				
15	40.16	15.65		凝灰岩	黄	深度 14.50~21.50m 礫を基質とする褐色土が認められ、比砂の割合である。
16						
17				凝灰角礫岩		
18						
19	37.30	18.50		凝灰岩		
20	36.01	19.80		凝灰角礫岩		
21				凝灰岩

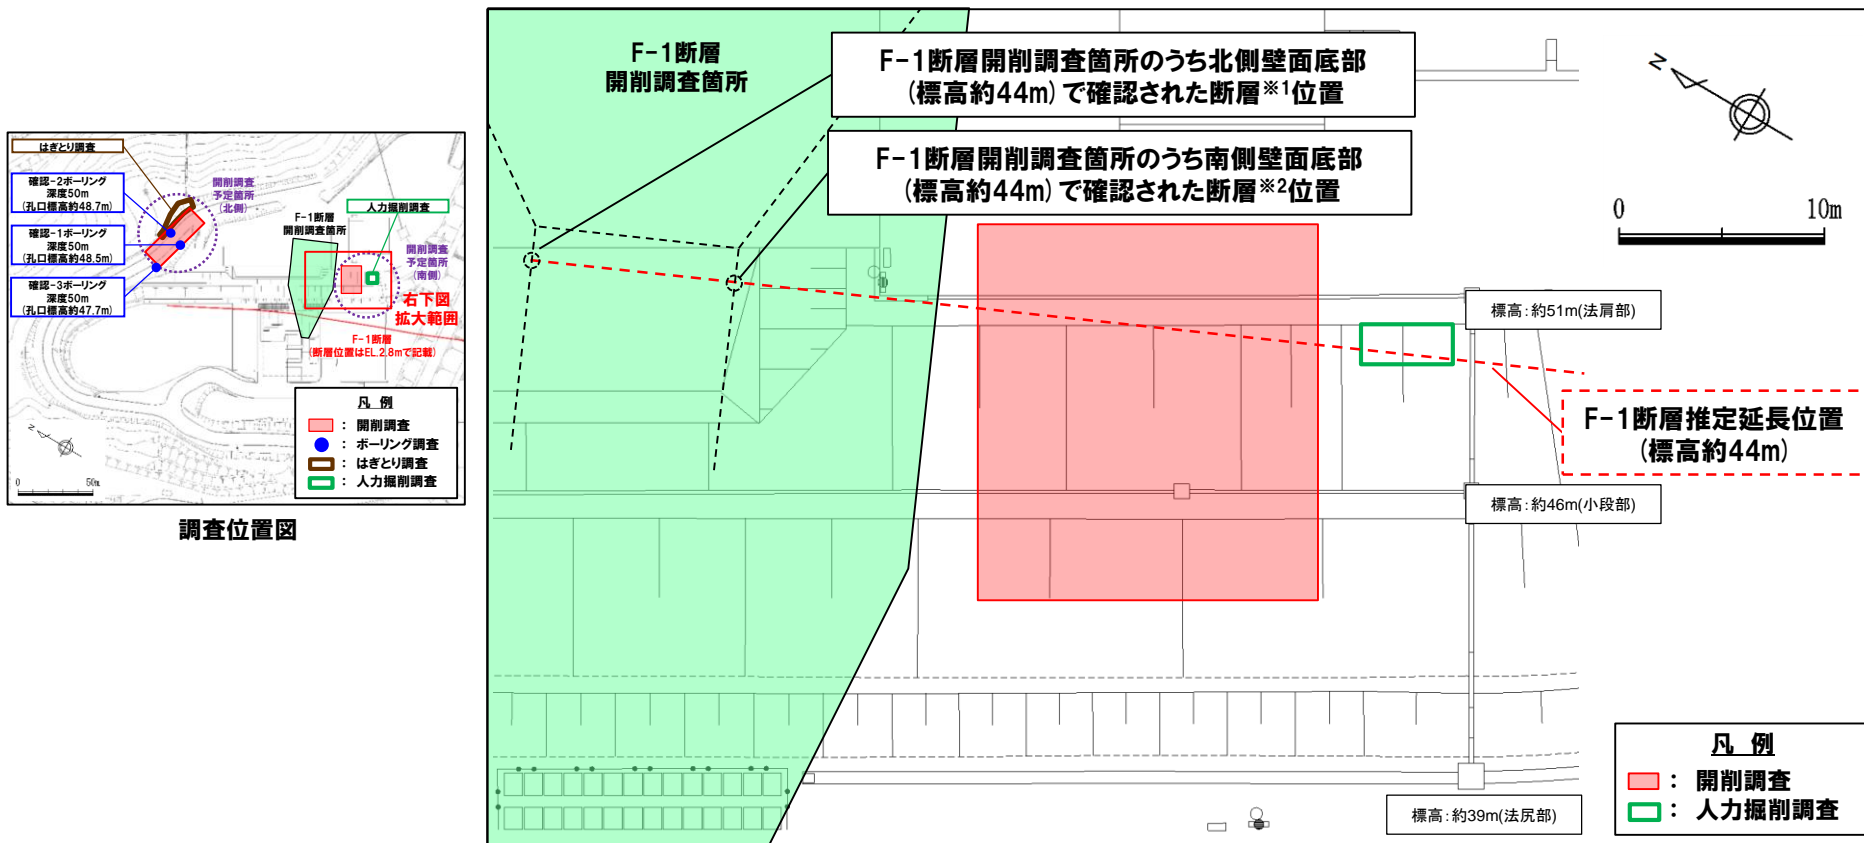
開削調査位置（南側）

- 事前確認調査として実施した人力掘削調査の結果、開削調査予定箇所（南側）付近では、海成堆積物（砂層）と考えられる第四紀層が分布することを確認した。
- 当該層は、F-1断層開削調査箇所に認められる砂層と同程度の標高に分布する（P20参照）。
- 開削調査位置（南側）は、人力掘削調査を踏まえ、下図に示す範囲を基本とし、基盤岩まで掘削することとした。

※1 走向・傾斜:N2° W/43° W
 ※2 走向・傾斜:N20° W/54° W

- 事前確認調査結果を踏まえ、開削調査位置を選定した。
- 開削調査は、選定した範囲を基本とし、基盤岩まで掘削するが、上載地層が残存している箇所が限られることから、地質状況を確認しながら、慎重に掘削を進めていく。
- なお、開削範囲は、調査状況に応じて、拡幅する可能性がある。
