泊発電所1号機 非常用ディーゼル発電機起動不能の原因と対策についての説明図(1/2)

泊発電所1号機 非常用ディーゼル発電機起動不能の原因と対策についての説明図(2/2)

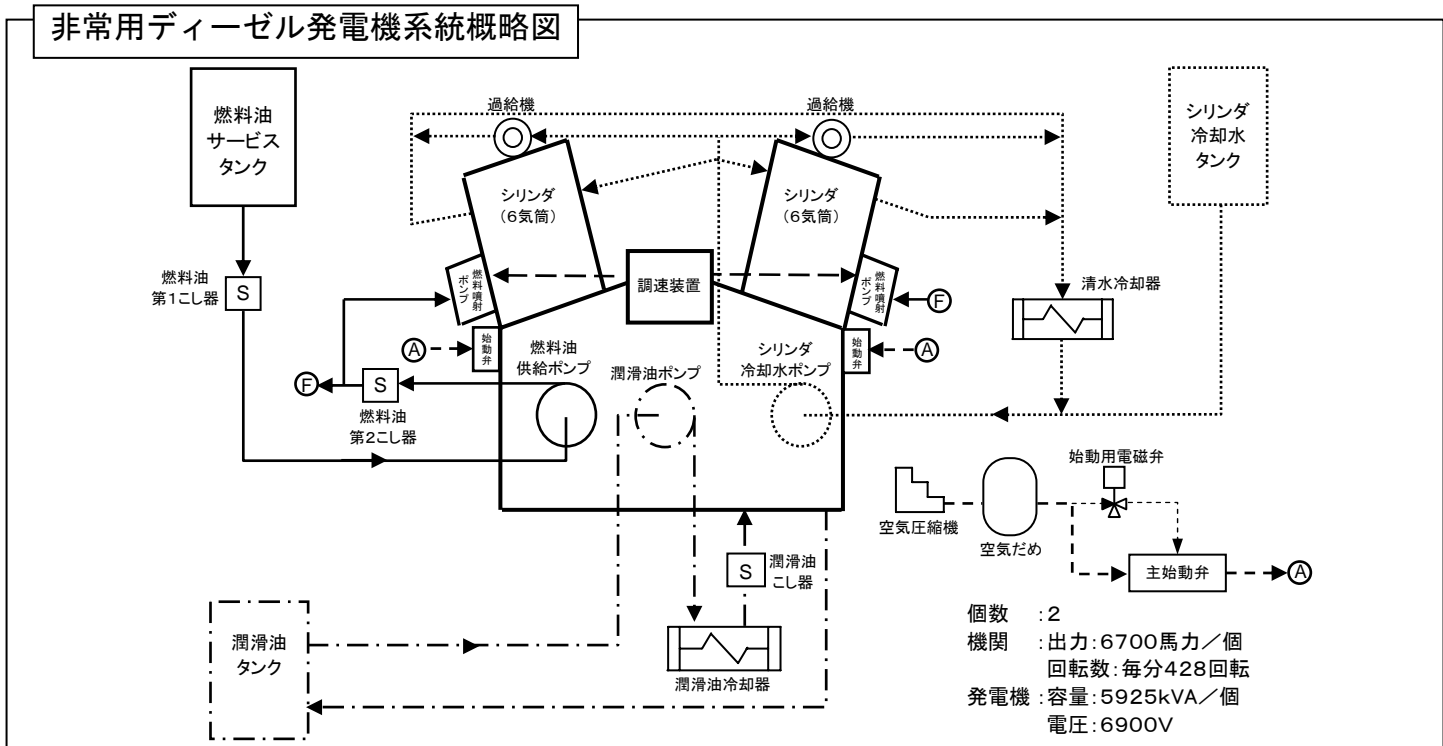
調査結果

1 A - 非常用ディーゼル発電機

調速装置をメーカーの工場に持込み調査を行った結果、以下が判明。

- ・金属の異物が認められ、成分分析の結果、鉄およびアルミ合金と判明。(図1)
- ・油面計の接続ネジ部に損傷が確認された。(図2)

⇒ 異物(金属片)は、油面計ネジ部のものと推定。
