泊発電所1, 2号機に対する現地調査について

平成24年8月8日
原子力安全・保安院
(独) 原子力安全基盤機構

現地調査結果

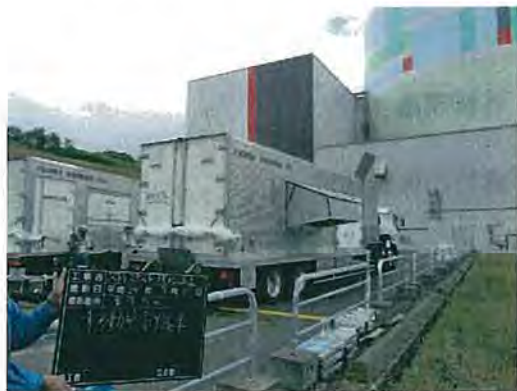
移動発電機車、仮設キュービクル等の配置場所は、EL. 31m盤上に配置されており、移動発電機車のケーブルを接続する仮設キュービクルについては、岩盤等にアンカーボルトで固定されており、転倒防止対策等が行われていることを確認した。（写真 1-1、1-2）

写真 1-1 移動発電機車

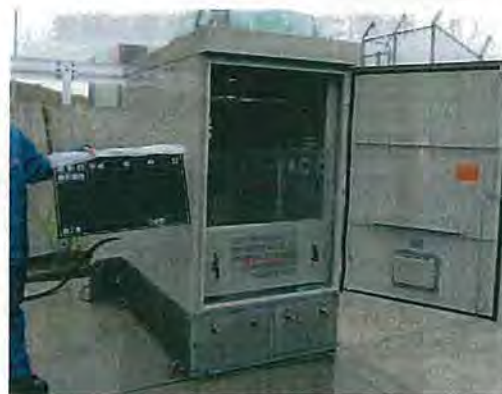
写真 1-2 仮設キュービクル

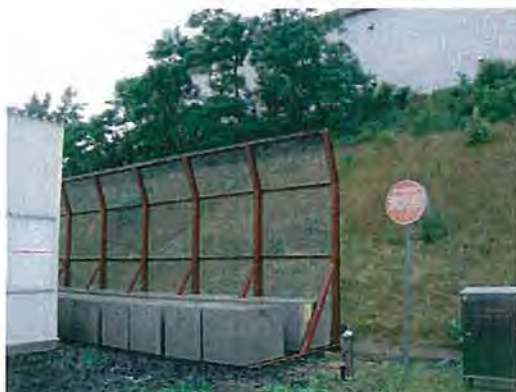
EL. 39m盤にある送水ポンプ車やホース等の資機材の配置場所については、高さ約 12 mの斜面が近接しているが解析で耐震性を確認しており、さらに、斜面にはコンクリート格子枠やアンカーによる斜面防護工や 4 m高の落石防護柵が設置されていることを確認した。（写真 1-3、1-4）また、定期的に斜面の維持管理計画に基づき保守点検が行われていることを点検記録から確認し、斜面は健全な状態が適切に維持されていると考えられる。なお、送水ポンプ車を保管する倉庫に近接して固体廃棄物貯蔵庫や定検機材倉庫が建てられており、両建屋の耐震性評価を示すように現地調査において指摘した。（写真 1-5）

写真 1-3 39m盤周辺斜面

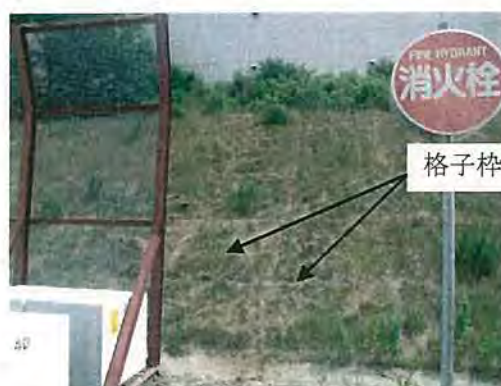
写真 1-4 斜面防護工

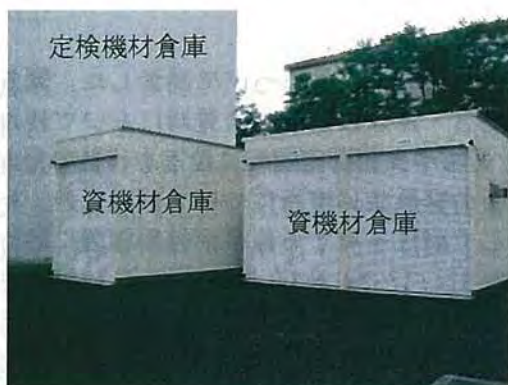
写真1-5 資機材倉庫、定検機材倉庫

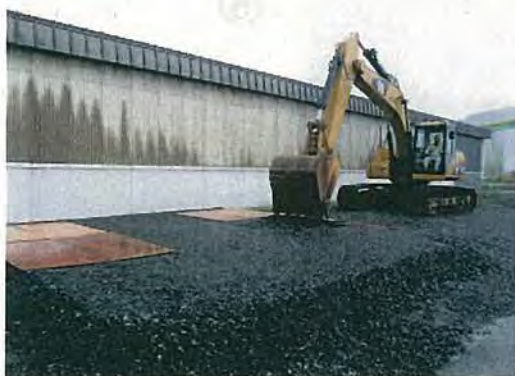
アクセスルートにおいて、地震で生じた不等沈下による段差の発生や、地震や津波によってがれきが散乱したことを想定し、バックホウによる段差の解消やホイールローダーによるがれきの除去を想定した訓練を視察した。雨天環境の中、段差解消時間は1箇所あたり4分32秒であり、事業者が復旧計画で想定している15分間を十分下回ることを確認した。

写真 1-8 段差解消訓練の状況

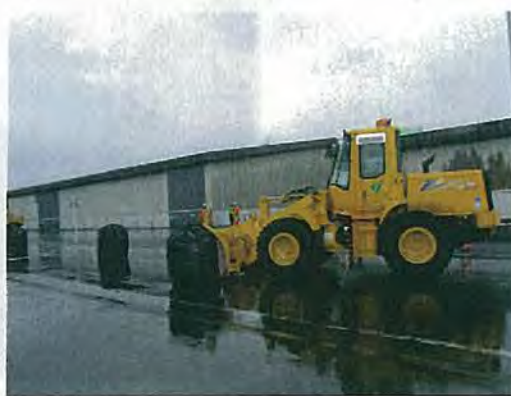
一方、がれき撤去に要する時間は100mあたり1分27秒であり、事業者が想定した3分（2km/hr）を下回ることを確認した。なお、操作訓練は引続き継続的に実施するよう要請した。

写真 1-9 がれき撤去訓練の状況

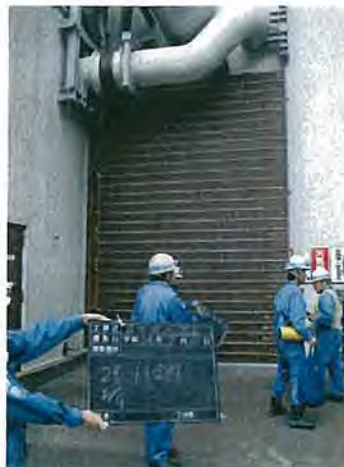
津波の波力による建屋外部扉の破損を防止するために、建屋外部扉の外側に津波波力に抵抗するための防護壁が鋼材で組まれていることを確認した。（図2-1、写真2-3）

写真2-3 建屋外部扉の防護壁（2号機）

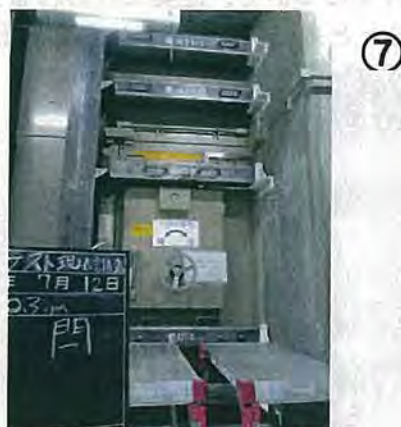
想定された津波の浸水経路上の建屋内部扉について、津波による波圧に耐えうるように対策が施されていることを確認した。(写真 2-6) 本扉について、想定している波圧に対し余裕を持たせた対策を施していることを確認した。

写真 2-6 建屋内部扉 (T/B~R/Bに繋がる扉) の浸水対策

ただし、門設置作業について、確実に行われるよう整備された手順書等に従った訓練等が徹底されるとともに、より確実性を高める対策とするよう指摘した。

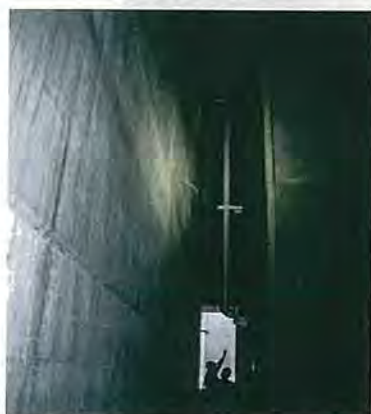
ドライエリアにおける排気管について、排気管の端部をクリフエッジ津波高さ以上に設置することにより、浸水に対する対策を施していることを確認した。(写真 2-7) ダクトについては、建屋外部ダクトについてカバーを設置し、クリフエッジ津波高さとしていること、建屋内部ダクトについて、仮にダクト内に浸水があったとしても、ダクト給排気口をクリフエッジ津波高さ以上になるよう改善することで、建屋内に浸水しない対策を施していることを確認した。(写真 2-8)

写真 2-7 ドライエリアにおける排気管 写真 2-8 建屋内におけるダクトの浸水対策の浸水対策

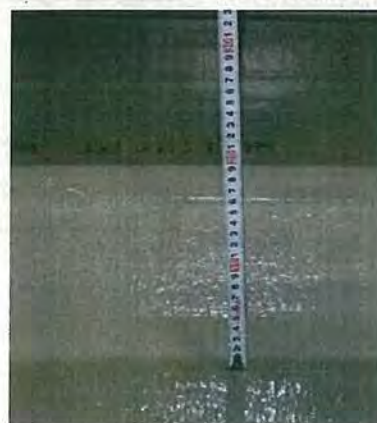
電気室については、原子炉補助建屋の EL. 9.8m に設置されており、事務棟から原子炉補助建屋に繋がる扉から電気室の扉前エリアが浸水するとしているものの、評価浸水高さは電気室（パワーセンタ等）入口扉の敷居高さ約 15cm（写真 2-16）を下回ることから電気室には浸水しないことを確認した。

写真 2-16 電気室扉の床～下端距離

なお、所要の浸水防止対策は行われているものの、タービン動補助給水ポンプ、電動補助給水ポンプ等の安全上重要な機器が同一建屋の同一フロアに設置されていることから、万一の浸水リスクを回避する観点から、真に防護すべき機器を特定した上で重点化した追加対策を講じるよう指摘した。

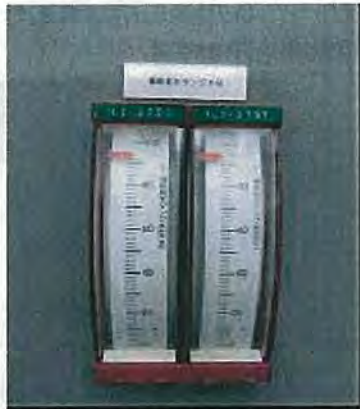
中央制御室において実施される、タービン動補助給水ポンプの水源である補助給水タンクの監視のための水位計及び窒素混入防止のためのアキュムレータ出口弁閉止操作のスイッチの状況を確認した。これらの機器は原子炉盤に設置され、補助給水タンク水位計は多重化され、アキュムレータ出口弁閉止操作のスイッチには取り外し可能なカバーにより誤操作防止がなされていることを確認した。(写真 3-1、3-2)

写真 3-1 補助給水タンクの水位計

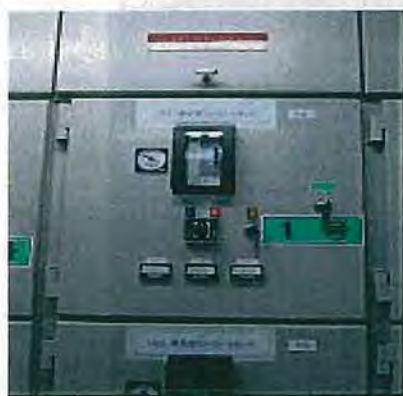
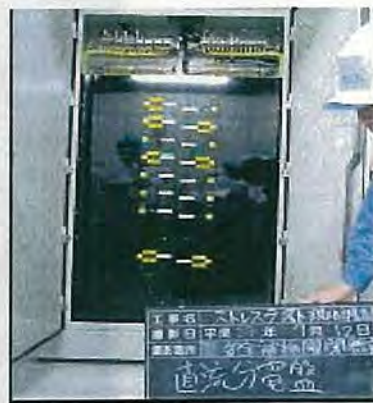
切り離し操作を行う盤には、同形状のスイッチが配置されているが、対象物に蛍光テープを付して確実に識別できる対策がなされていることを確認した。(写真 3-3)

写真 3-3 バッテリ負荷の操作スイッチ

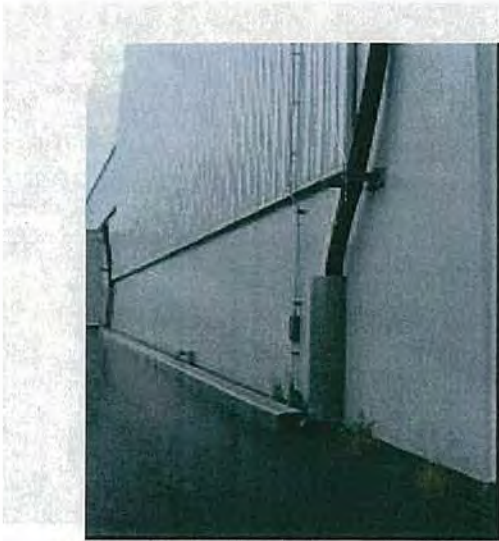
電源ケーブルは、仮設キュービクルから建屋内に引き込まれるまでの区間は、地震による落下物等による破損を回避するためのブロックで養生された状態で恒設化されており、1,2号機の管理棟脇の中継盤から建屋内に引き込まれていることを確認した。(写真 3-14, 3-15) 建屋内に引き込まれた電源ケーブルは、建屋内の中継盤で1,2号機へ向かうケーブルに分離されたのち、メタクラ接続部前まで敷設されていることを確認した(写真 3-16, 3-17, 3-18)。さらに、メタクラ室には、電源ケーブル接続に必要な治具が近傍に配備されていることを確認した(写真 3-19)。

写真 3-14 屋外電源ケーブル敷設状態

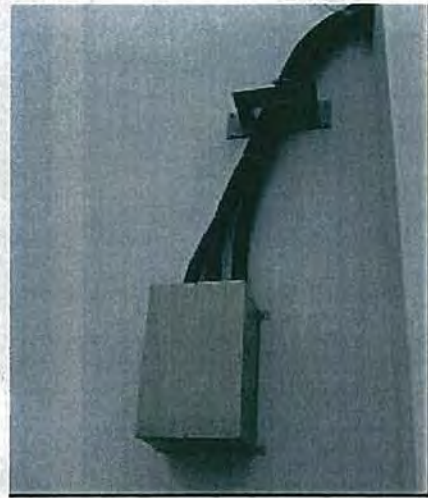
写真 3-15 屋内への侵入部処理

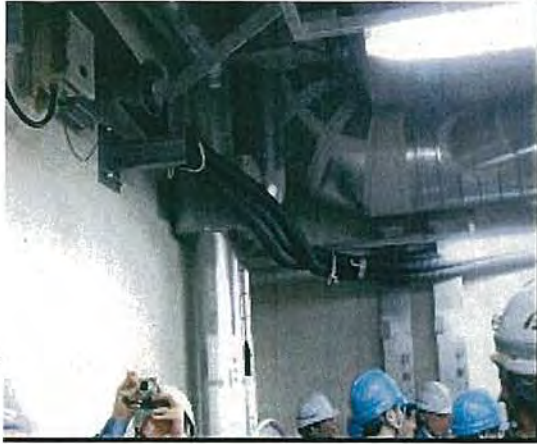
写真 3-16 屋内電源ケーブル侵入口敷設状態

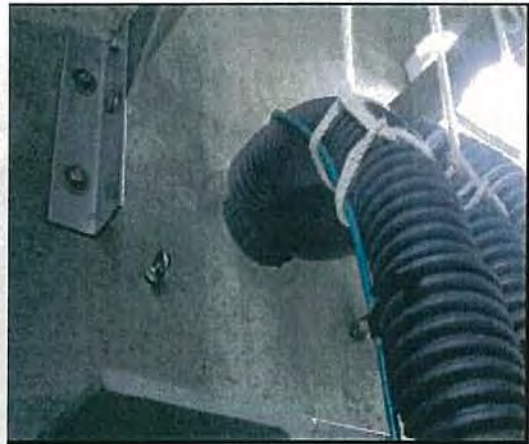
写真 3-17 屋内の電源ケーブル敷設状態

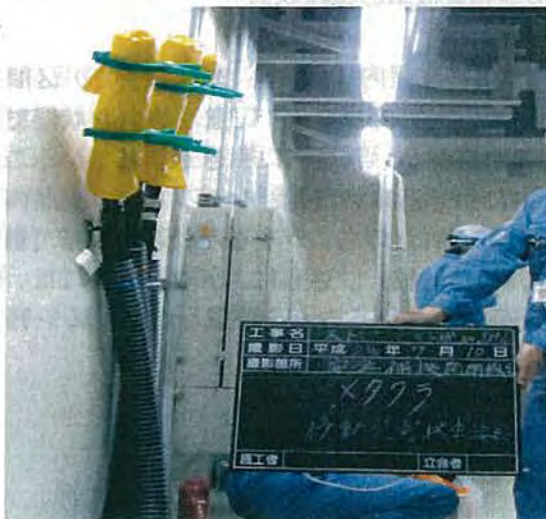
写真 3-18 メタクラ前敷設電源ケーブルの状態

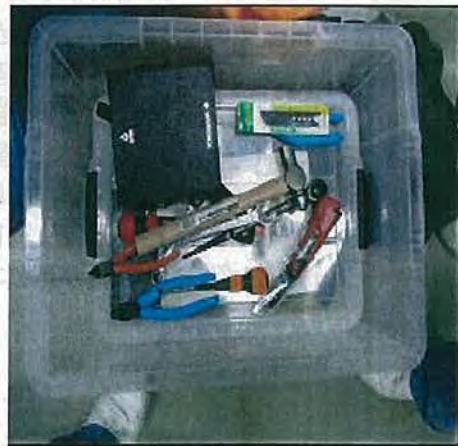
写真 3-19 電源ケーブル接続用治具

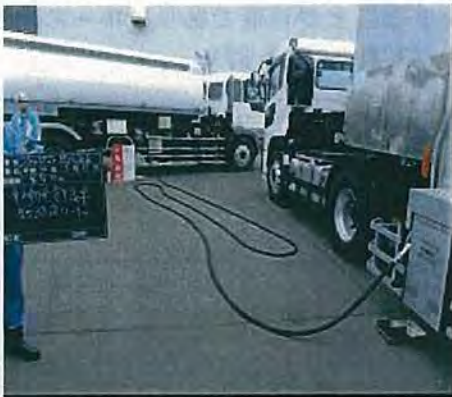
移動発電機車への給油は、近傍に駐車されている大型のタンクローリ（20kL）から移動発電機車に給油ホースを接続した状態で連続給油を行うこと、タンクローリ（20kL）への給油は、小型のタンクローリ（4kL）をタンクローリ（20kL）背面の給油口から行うことを確認した。（写真 3-20、3-21）

写真 3-20 移動発電機車への給油

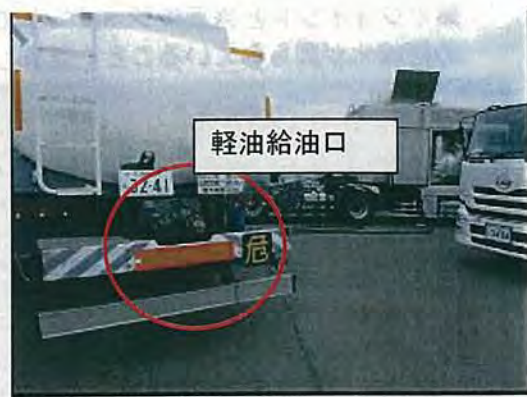
写真 3-21 軽油の給油口（受入れ口）

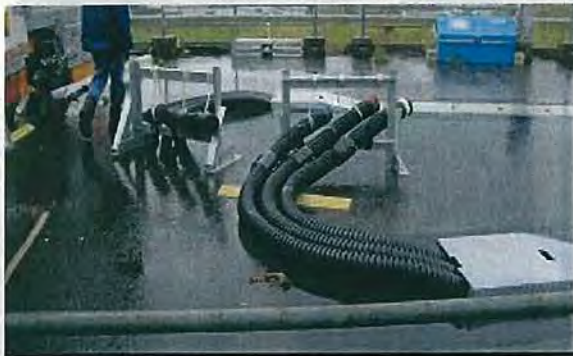
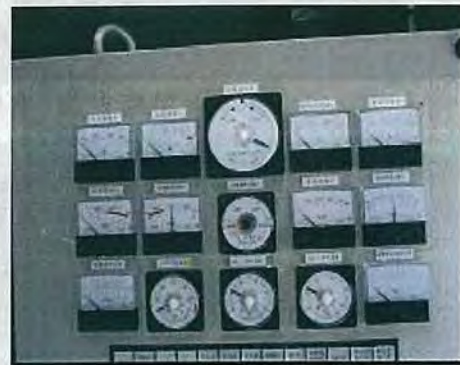
なお、2 台の移動発電機車とタンクローリが一箇所に集中して配置されていたことから、火災リスク低減の観点から離隔距離をとって配置するよう指摘を行った。

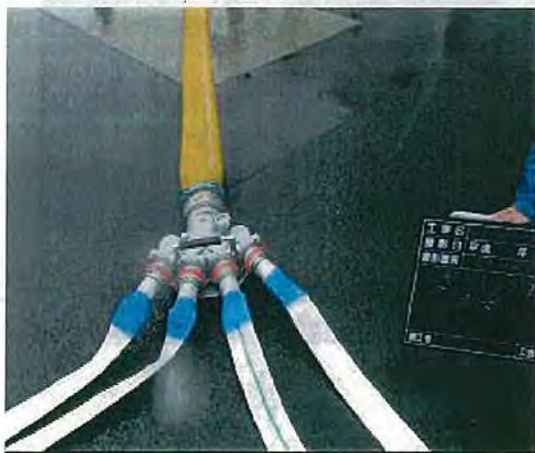
m) の水を補助給水タンクに補給することを確認した。(写真 3-24)。送水ポンプ車からの送水は、4 つの送水ラインを一旦 1 本の送水ライン合流させた後、恒設の分配器を経由して 1~3 号機に給水される仕組みであることを確認した。(写真 3-25, 3-26) なお、各号機への給水では、給水ラインをさらに 2 分岐させて補助給水タンク (SG 給水) へのラインと SFP へのラインを構成しており、分岐機器は 20kg 程度で 1 人での運搬可能であることを確認した。(写真 3-27) また、各給水ラインには、現場で視認するための流量計が設置されており、給水状態を監視できることを確認した。(写真 3-28)

写真 3-25 送水ポンプ車の送水ライン合流部

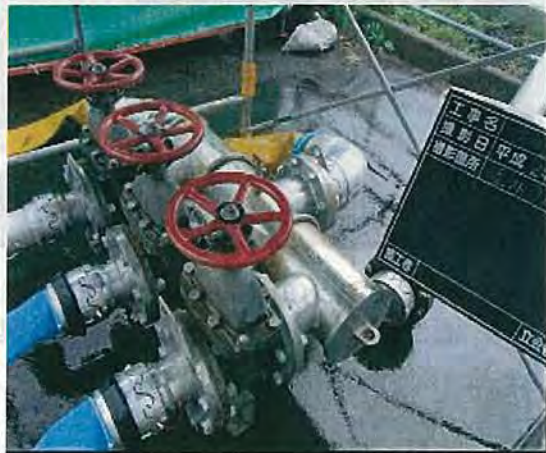
写真 3-26 1~3 号機への分配器

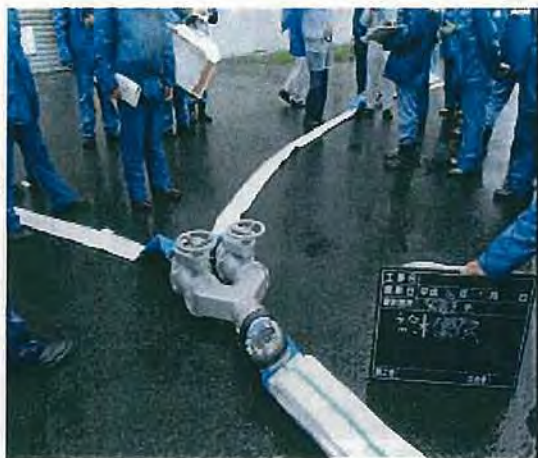
写真 3-27 補助給水タンクと SFP への分岐部

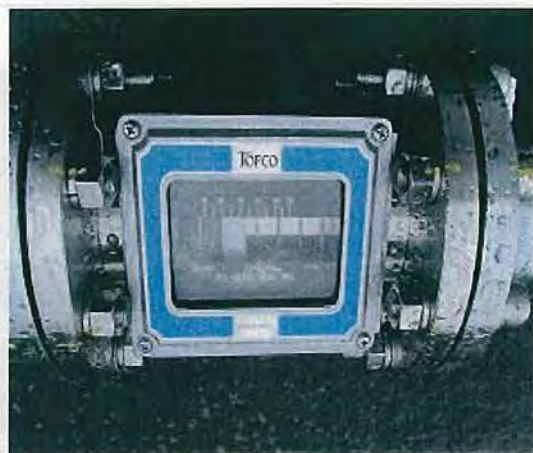
写真 3-28 給水ライン流量計

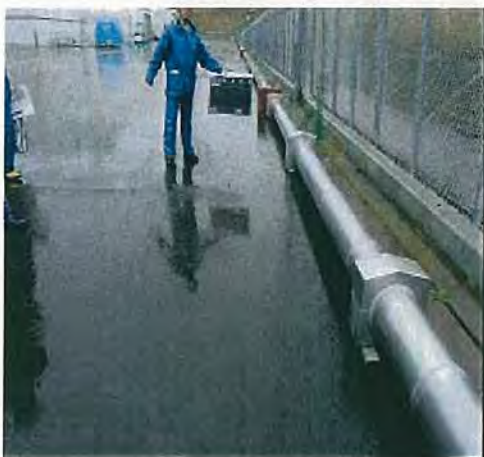
給水ラインは、1, 2 号機用と 3 号機用に一部が恒設化されており、ホース同士を繋ぐジョイントと共通のジョイントで接続することが可能であり、ホース敷設時間の短縮化が図られていることを確認した。(写真 3-29, 3-30)

写真 3-29 1, 2 号機用恒設給水ライン

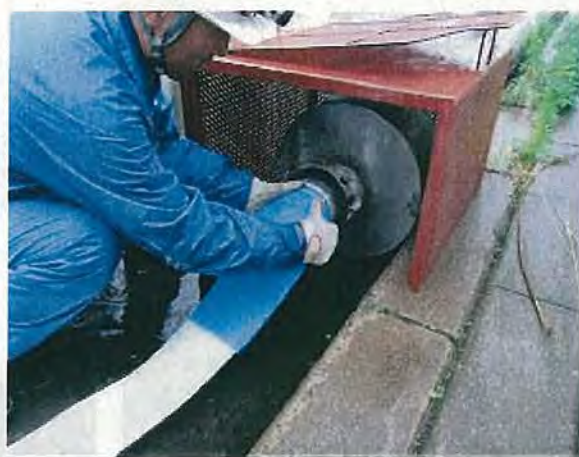
写真 3-30 恒設給水ラインとの接合部

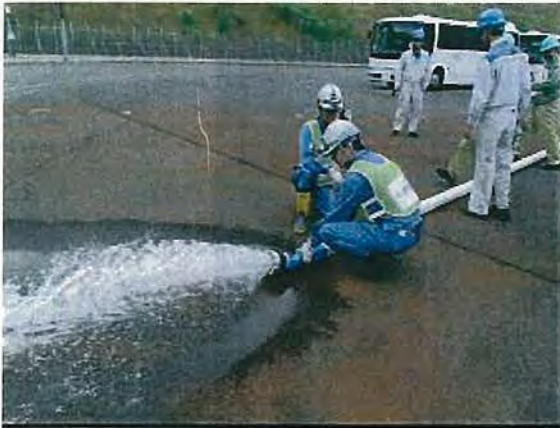
緊急安全対策では、屋外給水タンクが枯渇するまでに、防火水槽の淡水若しくは海水を TP10m に配置した別の送水ポンプ車を用いて EL. 31m の屋外給水タンクに給水していることを確認した。(写真 3-31、3-32) EL. 10m から EL. 31m までの斜面設置した恒設の給水管(バックフィル配管)を通して TP31m まで導水し、1~3号機への分水器に接続されることを確認した。(写真 3-33、3-34) また、送水試験が実施され、同ラインを用いた給水が可能であることを確認した。(写真 3-35) 仮に、バックフィル配管が損傷した場合にも、給水ラインを確保するための、予備のホースが準備されていることを確認した。

写真 3-35 送水試験の状況

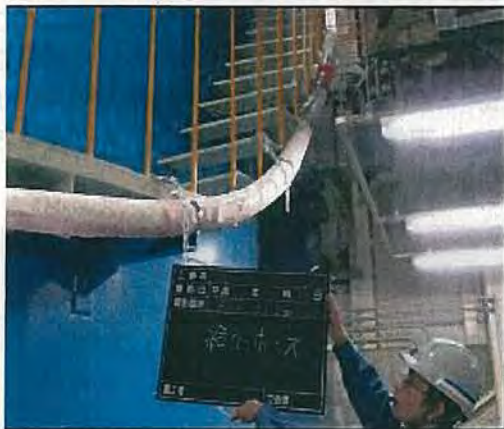
屋外の給水ホースから補助給水タンクへの給水ラインのうち、外部扉入口から補助給水タンク上部給水口までの間、ホースが移動ルートの障害にならない形で設置されていることを確認した。(写真 3-36, 3-37) さらに、予備のホースが同じフロアに保管していることを確認した。

写真 3-36 屋内給水ホース敷設状態

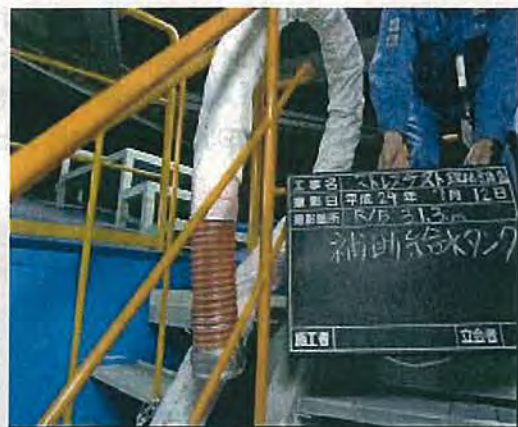
写真 3-37 補助給水タンク給水ホース接続部

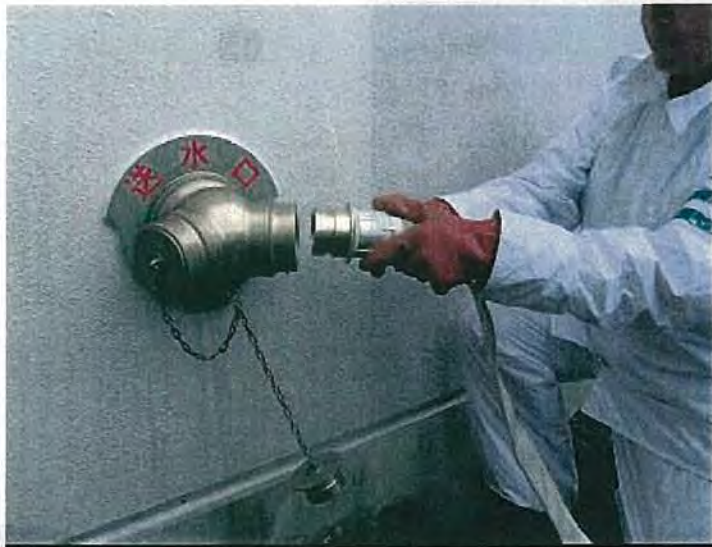
使用済燃料ピットへの給水は、前項で述べたバックフィル配管を用いた給水方法のほかに、既存の消火系配管が健全な場合には消火栓からの給水方法を用いており、原子炉補助建屋外壁に設置された送水口への接続が可能であることを確認した。(写真 3-38)

写真 3-38 原子炉補助建屋外壁の送水管

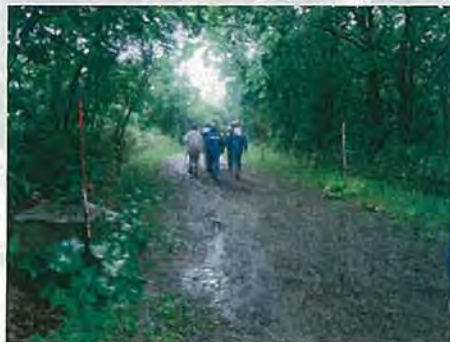
共和町の宮丘地区を起点とする参集ルートは、津波の影響を受けない山越えのルートとしていることを確認した。北海道電力みやおか寮から発電所構内参集場所へ実際に徒歩で踏査した。事業者においては、冬期の夜間において、1時間28分程度で参集しているが、昼間の雨天時において、通路等の手続きに要する時間も含め1時間20分程度で参集が可能であることを確認した。(写真3-44) また、夜間を想定し、蛍光テープをつけた目印(ポール)を一定間隔ごとに設置していることを確認した。さらに、冬期におけるなだれの影響がある場所について確認したところ、道路幅が広く影響がないことを確認した。(写真3-45)

写真 3-44 ルート踏査状況

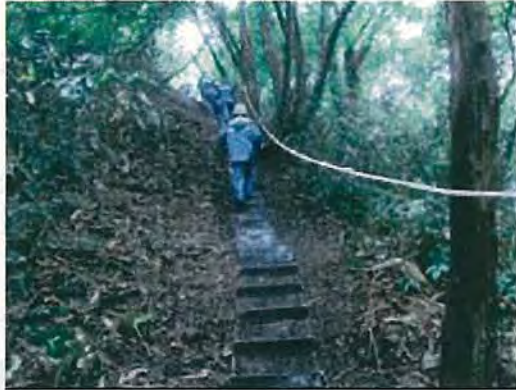
写真 3-46 ルート踏査状況(斜面迂回部) 写真 3-47 ルート踏査状況(橋梁迂回部)

参集ルートが、斜面の崩壊や橋梁の損傷によって通行出来ないとした場合に、迂回が可能であることを踏査して確認した。迂回ルートにおいて、急な斜面など

には、ロープ等の手摺りが設置されていることを確認した。(写真 3-46、3-47)

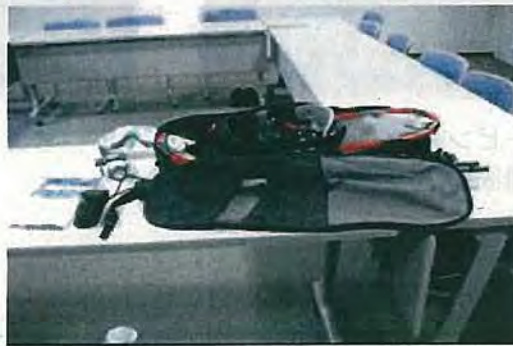
写真 3-48 参集用装備

冬期においても、宮丘地区から要員が確実に参集するための装備として、スノーシューやヘッドランプ、懐中電灯、ゴーグル、ストック等が宮丘地区の待機要員に配備されていることを確認した(写真 3-48)。

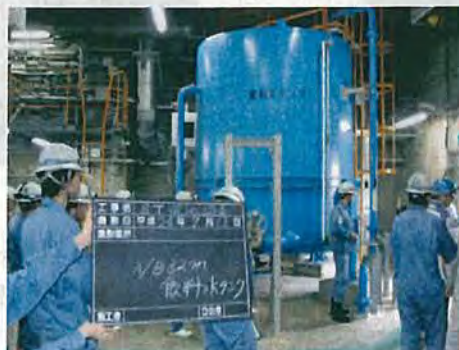
写真 3-49 原子炉補助建屋内の飲料水タンク

ただし、要員の参集場所である原子炉補助建屋 5 階エリアにおいて、耐震Cクラスの飲料水タンクが設置されていることから、地震により倒壊する可能性があるため、その影響を評価するよう指摘した(写真 3-49)

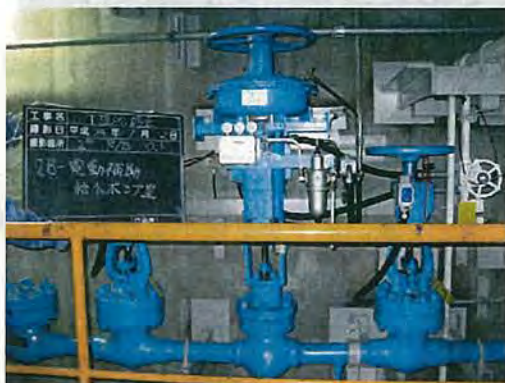
写真 4-1 タービン動補助給水ポンプ
流量調整弁

蒸気発生器に冷却水を供給し、炉心冷却を行う補助給水系について、機器の保全状況を確認した。補助給水系の主な機器としてタービン動補助給水ポンプ流量調整弁及び電動補助給水ポンプについて、保全状態に異常がないことを確認した。(写真 4-1、4-2)

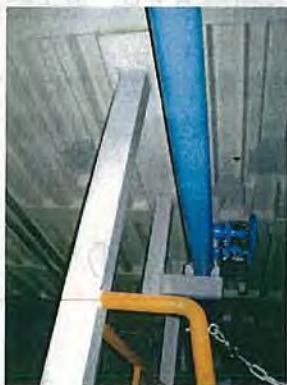
写真 4-3 補助給水系配管のサポート状況
と他の配管干渉状態

補助給水タンクから補助給水ポンプまでの機器・配管との相互影響がないことを確認した。(写真 4-3) 改造工事で追加したサポートについて、設計図面と実機の寸法を比較し、設計の許容範囲内であることの説明を受けた。(写真 4-4)

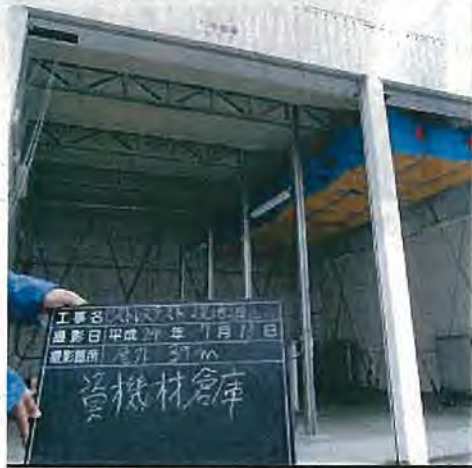
写真 5-1 送水ポンプ車の保管庫

- ① 緊急時対策で整備した主な設備である移動発電機車、送水ポンプ車、ホース延長・回収車、タンクローリ（20KL 及び 4KL）、屋外給水タンク、ホイールローダ、バックホウ等は、屋外 EL. 31m 若しくは EL. 39m の高台において安定した場所で保管しており、保管状態に問題がないことを確認した。このうち、資材倉庫内に保管している送水ポンプ車、消防ホース等について、屋根等の落下に備え、機材の損傷を緩和する措置として倉庫天井部にクッション材を設置していること確認した。（写真 5-1、5-2）

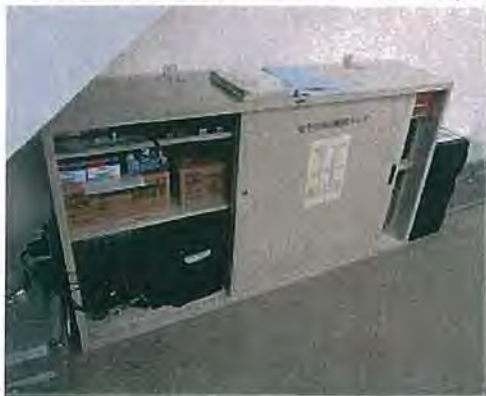
写真 5-3 指揮所内安全対策品収納ラック

- ② 緊急対策備品のうち、初動対応に必要な備品については、代替緊急時対策所（1, 2 号機中央制御室運転員控室）及び同室から階段でつながる資材室に保管しており、放射線防護機能を有する空調管理のなされた屋内での保管されていることから問題がないことを確認した。また、資機材に加え、資材室には対策の検討に必要な設計図書等の必要書類を保管していることを確認した。（写真 5-3、5-4）

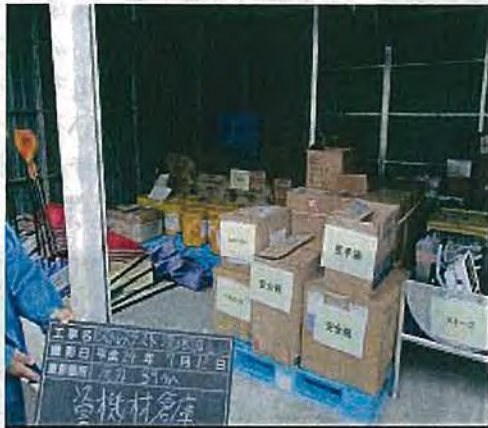
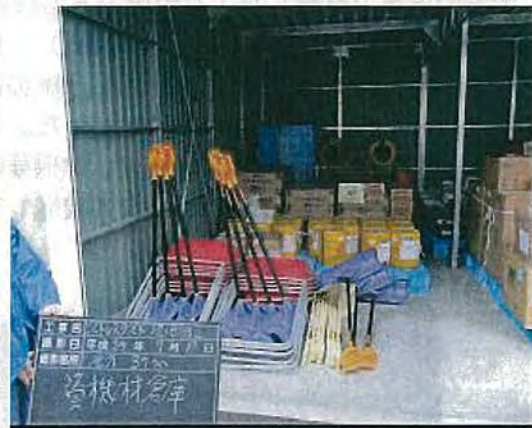
写真 5-5 資材保管庫の保管状況 (1/2)

- ③ 緊急対策備品（消耗品）は、EL. 39m にある資材保管庫内に保管されており、資材毎

に段ボール詰めされ、内容物が分かるよう品名を付けて保管されていることを確認した。段ボールは、コンクリート床上に置いたパレットの上に保管されており、保管庫はシャッターで隔離できることから保管状態に問題がないことを確認した。
 (写真 5-5)

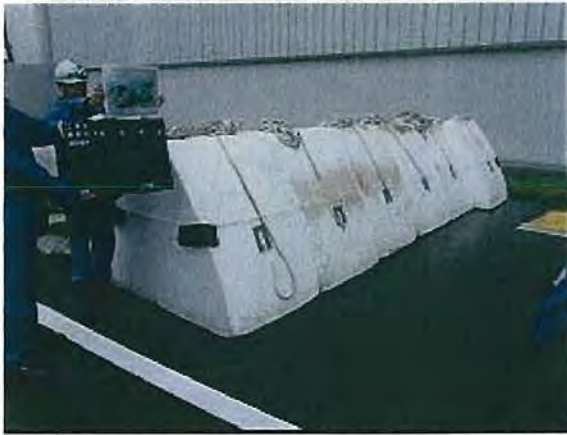
写真 7-1 冬期用上部排気口カバー

移動発電機車は、常時 EL. 31m の屋外に配備している。特に、発電機車上部には排気口があり、排気口への積雪は発電機車運転の障害となることから、冬期には断熱性が高く積雪しにくい形状のカバーを施す対策が用意されていることを確認した。(写真 7-1, 7-2)

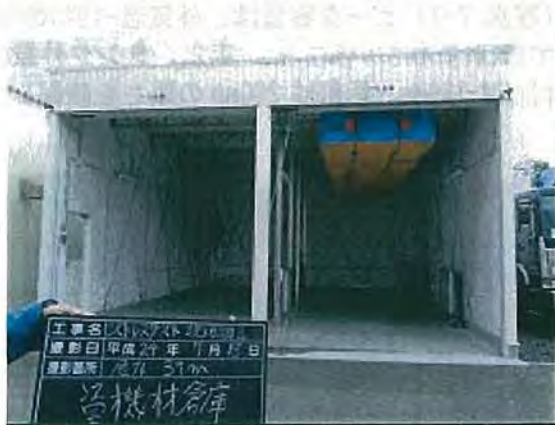
写真 7-3 送水車保管庫

送水ポンプ車は、EL. 39mにある建屋内に保管していることを確認した。(写真 7-3) これらは、寒冷地仕様であるものの、保管庫内には電気ヒータが設置され、冬期は常に通電して車庫内が極端な低温になることを防いでいることを確認した。(写真 7-4) また、ヒータには地震による転倒防止対策がなされていることを確認した。

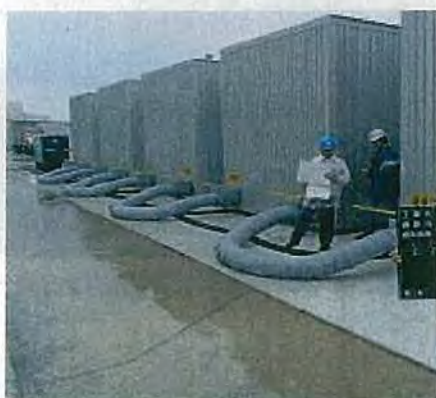
写真 7-6 屋外給水タンク背面ホース

屋外給水タンクは、タンク外壁を断熱材で覆ってあるとともに、タンク間を接続するホースにも断熱材が巻かれていることを確認した。（写真 7-6）タンク内部には、投げ込み式のヒータを入れて保温しており、ヒータ電源は屋外給水タンク脇に設置された発電機より給電されることを確認した。（写真 7-7）ヒータ容量は、外気温 -19°C の時に水温を 5°C に維持できる容量(3kW)として設計されていること、また、タンク外壁の断熱材は、側面は20mm、放熱の大きい天井部は150mm、床部は200mmの厚さを確保していることを書面で確認した。

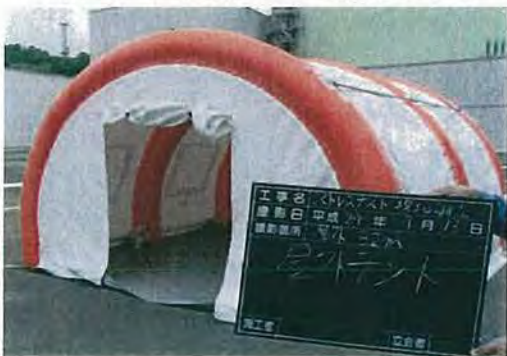
写真 7-8 災害・消防用の屋外テント

屋外作業員の防寒対策として、一時的な休息をとるため災害・消防用の屋外テントが準備されており、テント内の暖房として、炭ストーブを EL. 39m の資機材倉庫に保管してあることを確認した。一方、屋内での作業員の休息及び仮眠のために非管理区域空調機器室を利用することとしており、同室には電気ヒータが設置され、移動発電機車からの給電により暖房として使用できることを確認した。
