七飯発電所 灌漑放流設備の損傷に伴う復旧工事の状況 (4月22日時点)

灌漑放流設備の復旧工事として、①発電停止時における最大放流量(4.5m³/s)を放流できるよう新設する「水圧鉄管分岐ルート」および、②今回損傷した灌漑放流設備を2.0m³/s程度放流できるよう改造する「既設灌漑放流設備ルート」(①のバックアップ設備)の工事を、5月からの灌漑期までに完了いたします。

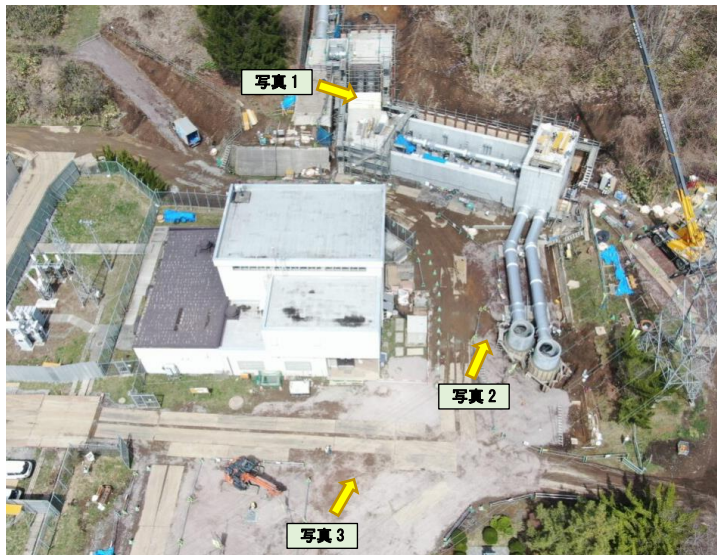
[工事箇所全景(2024年4月18日撮影)]

○工事中の灌漑放流設備が通水可能となりましたので、今後は設備の機能確認のため通水試験を実施いたします。なお、灌漑放流に影響を及ぼさないコンクリート型砕解体工事や敷地内の環境整備工事等を継続して行います。
