本復旧の状況

■本復旧した紋別東線

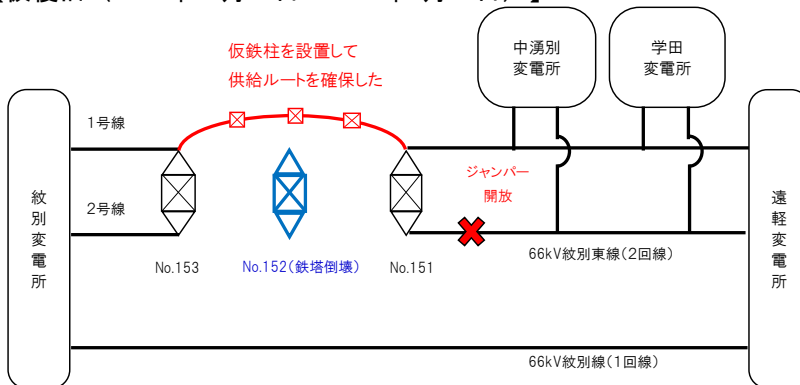
【仮復旧（2022年12月28日～2023年3月10日）】

■送電線の復旧イメージ図

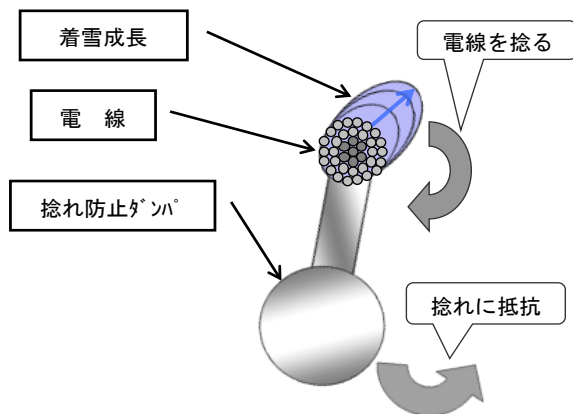
【捻れ防止ダンパ】

電線を回転させながら筒状に成長する着雪に対して、おもりを電線に取付け、電線の捻れを抑制することで、同一方向に着雪を成長させ自重により落雪させるもの。

※ご参考：電線の着雪量を軽減する対策
